**Lfd. Nr.:** 9

**Objekt:** Residenz Ansbach / Regierungsgebäude Mittelfranken

**Von – bis:** August 2007 – Dezember 2008

**Objekt:** Mittelrisalit-, Innenhoffassade und Balustrade des Regierungsgebäudes  
Mittelfranken

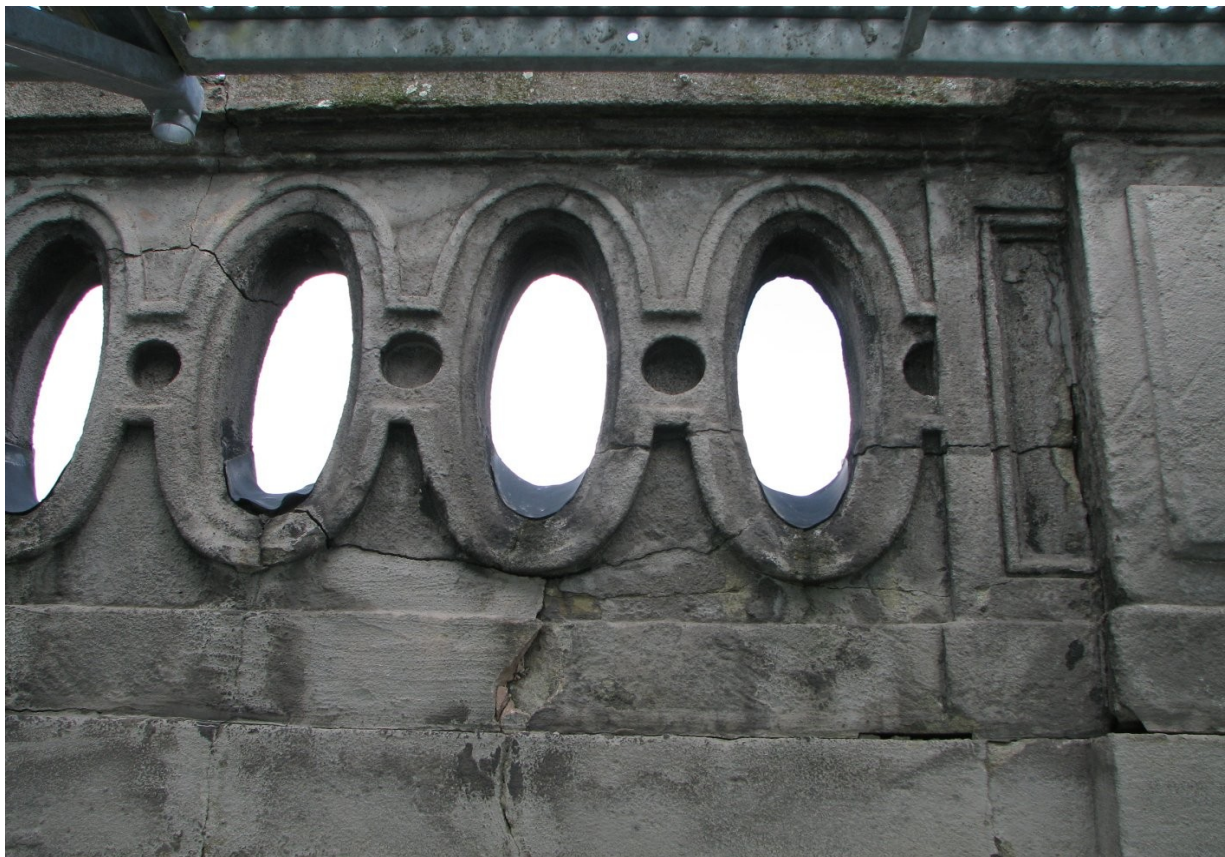
**Steinschäden:** Rostsprengung, bröckeliges Ablösen, Schuppen und Schalen, Fehlstellen, Rissbildungen, defekte Fugen, Algen- und Flechtenbewuchs (Abb. 1-4)

**Ursache der Schäden:** Materialschwäche, starke hygrische Dehnung der Ostseite, Rostende Dübel, statisch bedingte Bewegungen der Stahlträger

**Abb. 1:** Steinschäden an Sockel, Brüstungsfeld mit Durchbrüchen, und Abdeckern

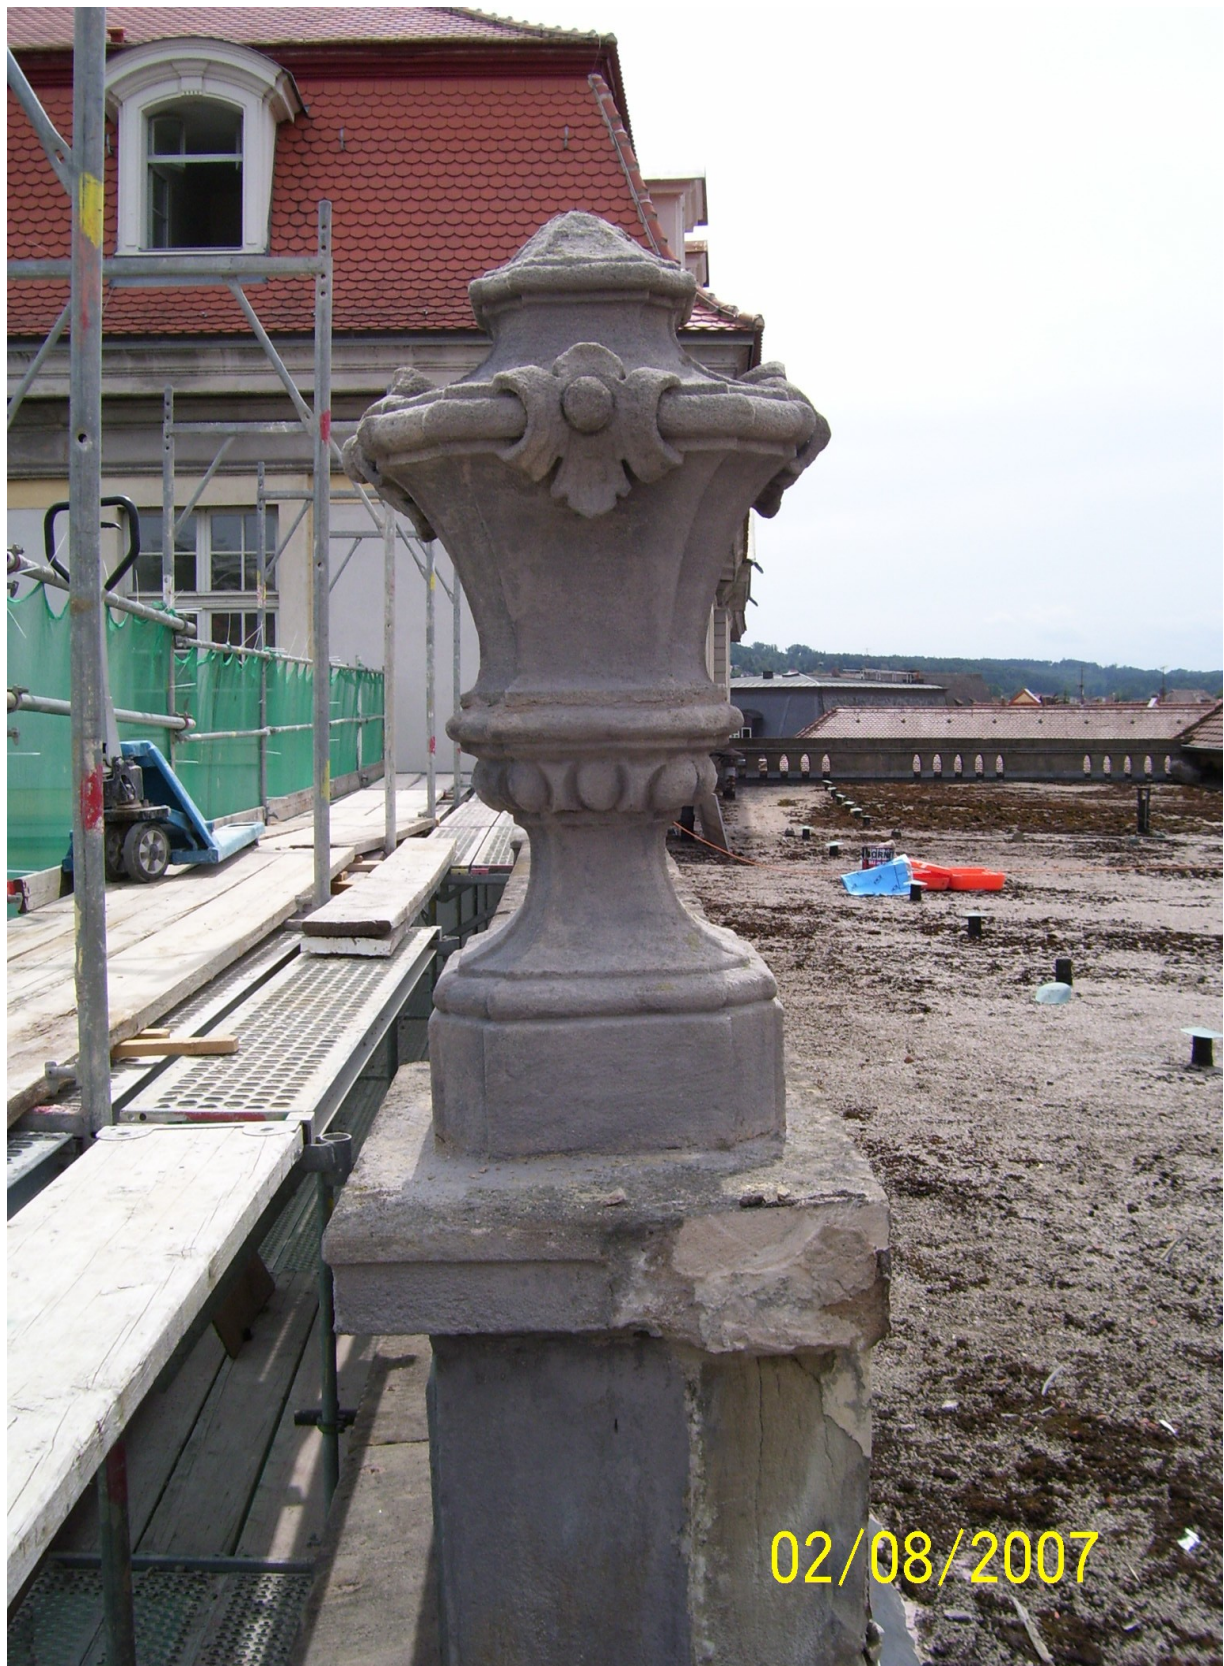
**Abb. 2:** Klassizistische Vase

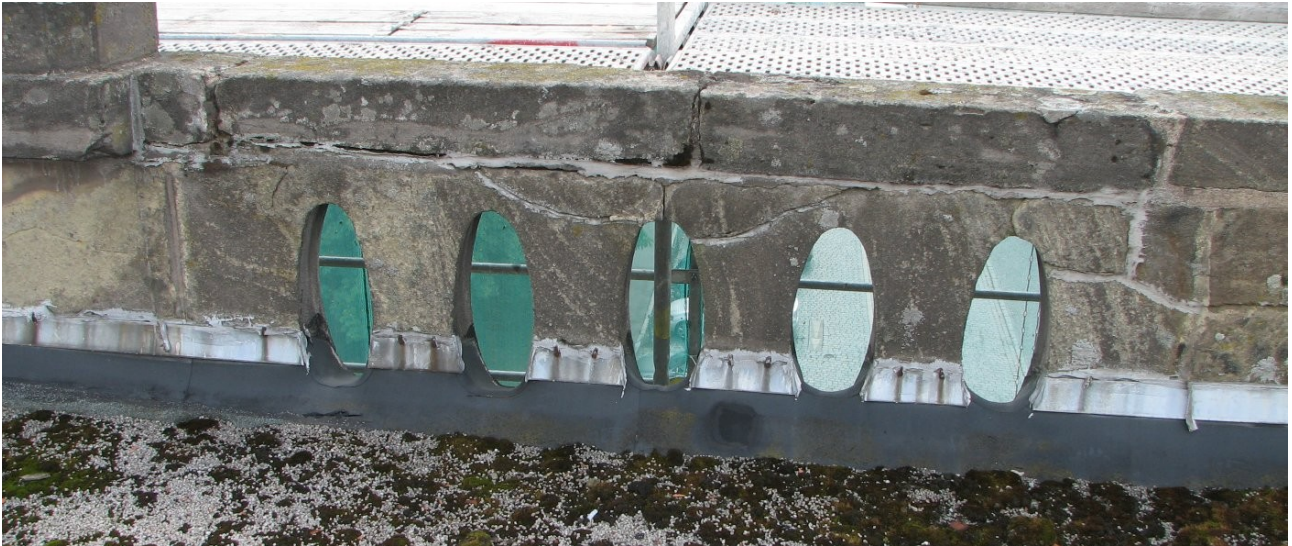
**Abb. 3:** Schäden, Flechtenbewuchs und Zementverschmierungen auf der Rückseite

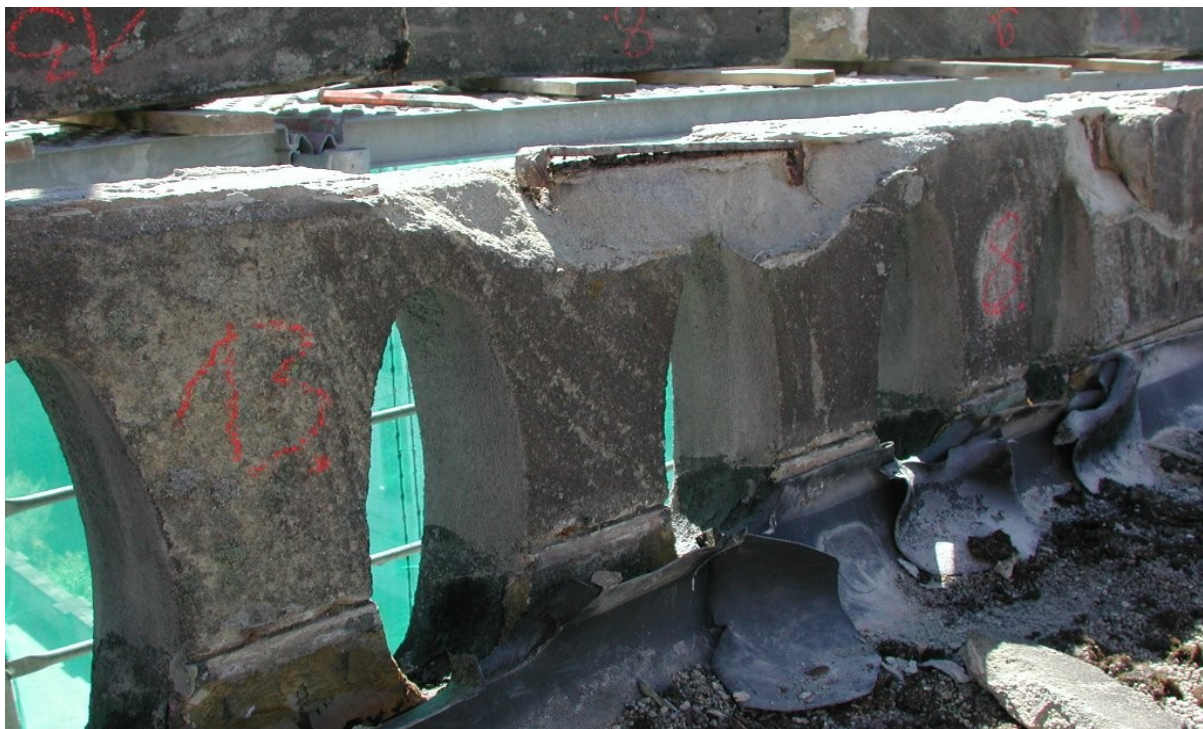
**Abb. 4:** Lösen der Gummilippen, öffnen der Fugen und nummerieren der Positionen vor Abnahme der Abdecker

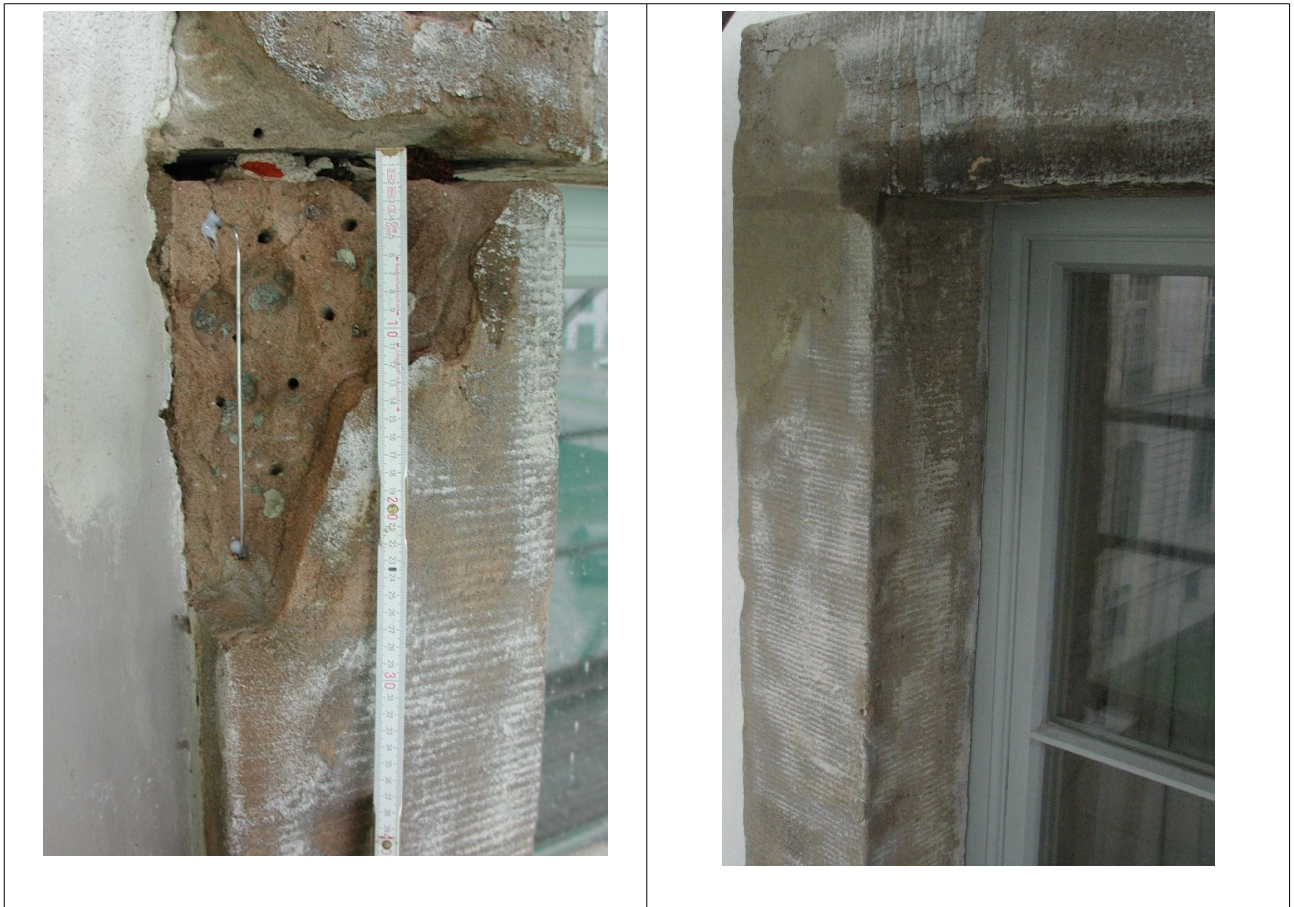
**Abb. 5:** Ausarbeiten und armieren von Antrageflächen an einem Fenstergewände

| Altergänzungen ersetzen, <b>Antragungen</b> an Fenstern (Gesims, Gewände und Sturz), und Brüstungsteilen: Sockel, Brüstungsfelder mit Durchbrüchen und massiv, Postamente, Vasen und Handläufe | Es wurde bis auf den gesunden Stein winklig ausgearbeitet, jedoch max. 7 cm Tiefe. Vor dem Antragen musste die aufgezahnte Fläche gesäubert, angefeuchtet und vorgeschlämmt werden, ggf. auch armiert und dann angetragen. Bei tiefgehenden Stellen wurde mehrschichtig angetragen, zuerst mit gröberen mineralischen Mörtel, anschließend Mörtel mit passenden physikalischen, chemischen und optischen Eigenschaften des umgebenen Materials. Beim Entfernen der Sinterschicht wurde die Oberflächenstruktur der unmittelbaren Umgebung angeglichen (scharriert oder geschliffen). (Abb. 5-7,9) |

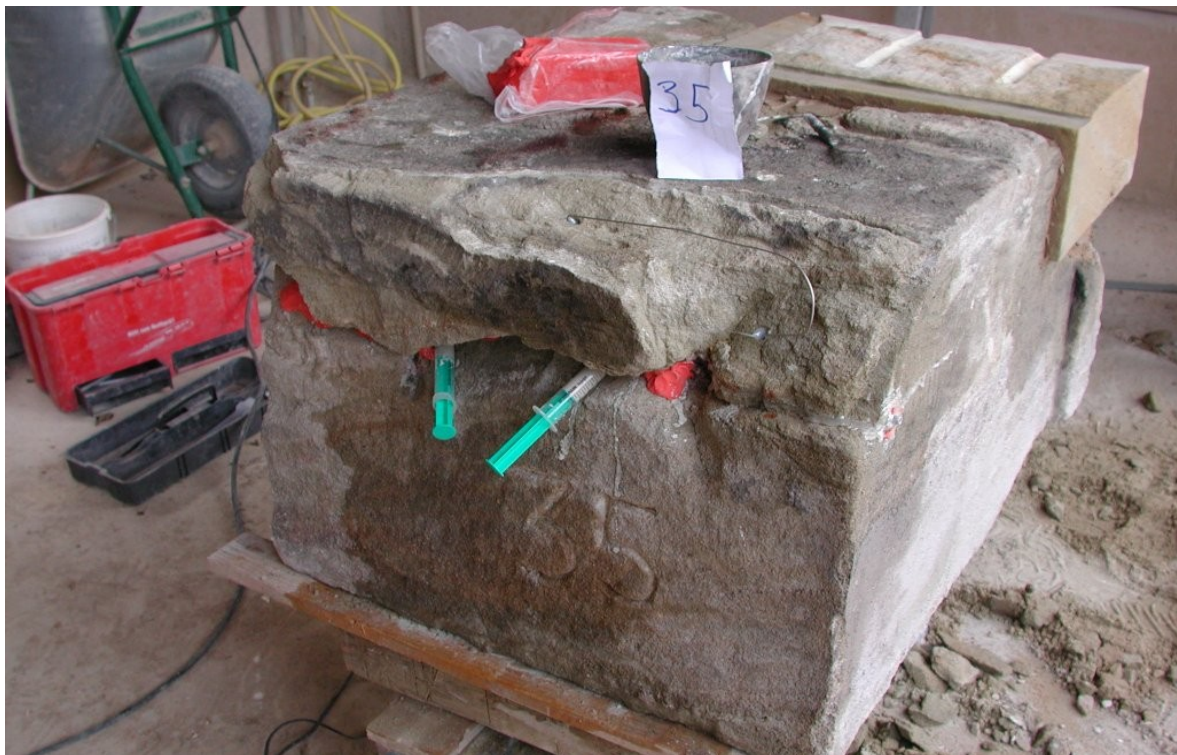
**Abb. 6:** Versetzen und ausarbeiten einer Vierung, Armieren einer Antragung, Rissinjektion eines Postaments (Position 35)

| Maßnahme | Material und Methode |
|---|---|
| <b>Injizieren von Rissen</b> an abgebauten Bauteilen und an Fensterbereichen | Erfolgte durch Niederdruckinjektion mit mineralischem Fließmörtel und anschließendes Verschließen durch KSE-gebundene Anböschmasse: wässrige Kieselsäure-dispersion mit Steingrieß aus dem Ausbruchmaterial als Füllstoff. Weiteres Material zur Verwendung: Heißkleberpistole, Injektionsspritzen, Packer, und Plastilin. (Abb.6,7,9) |

| <b>Vierungen</b> an Brüstungsteilen | Besonders an Bereichen vom Unterlager waren Vierungen statisch geeigneter, als Antragungen. Die Vierungen wurden mit V4A Edelstahl verdübelt und mit Trasskalkmörtel versetzt. Die Oberflächenstruktur wurde der unmittelbaren Umgebung angeglichen. (Abb. 6) |

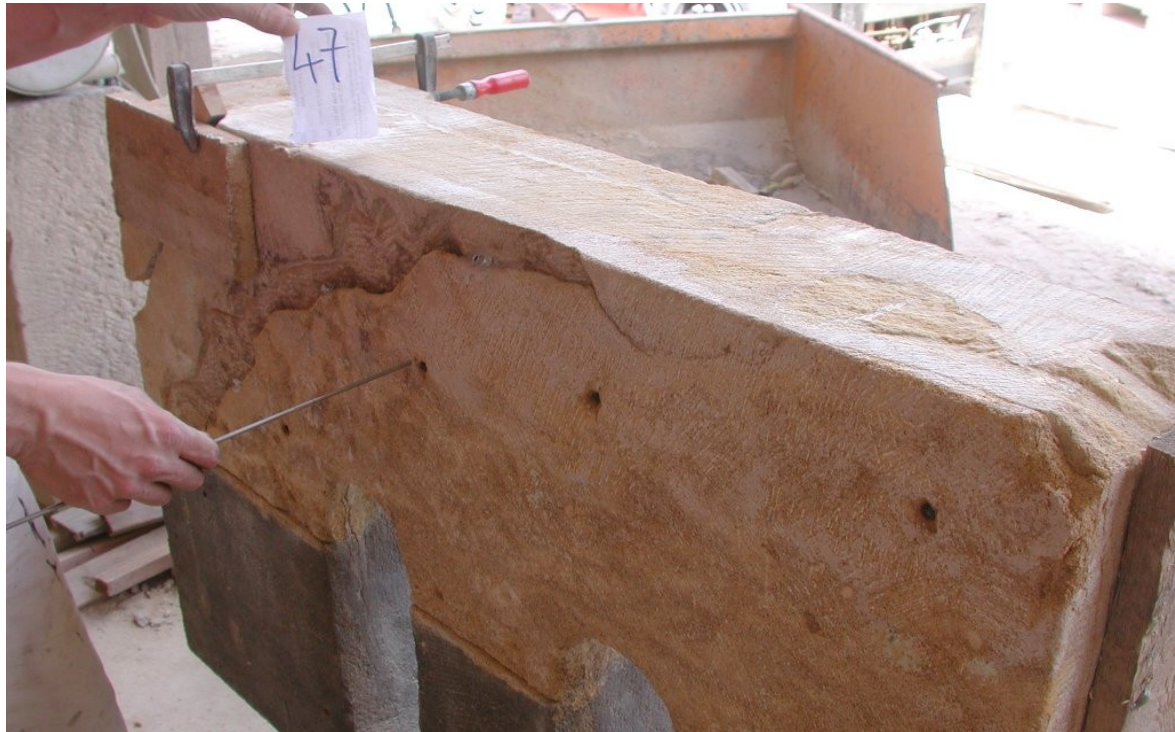
**Abb. 7:** Entfernen Fremdkörpern, Reinigung, Verdübeln und Hinterfüllung von Schalenbildungen, Antragungen

| Maßnahme | Material und Methode |
|---|---|
| <b>Reinigung</b> der abgebauten Teile: Sockel, Brüstungsfelder mit Durchbrüchen und massiv, Postamente, Vasen und Handläufe | Entfernen von Fremdkörpern: Holz, Metall, Dübel, Mörtel- und Zementreste, Gummilippen von der Bitumenpappe. Der alte filmbildende Farbanstrich wurde mit trockener Hochdruckreinigung (Zuschlag: Granatsand) entfernt. (Abb. 7,10) |

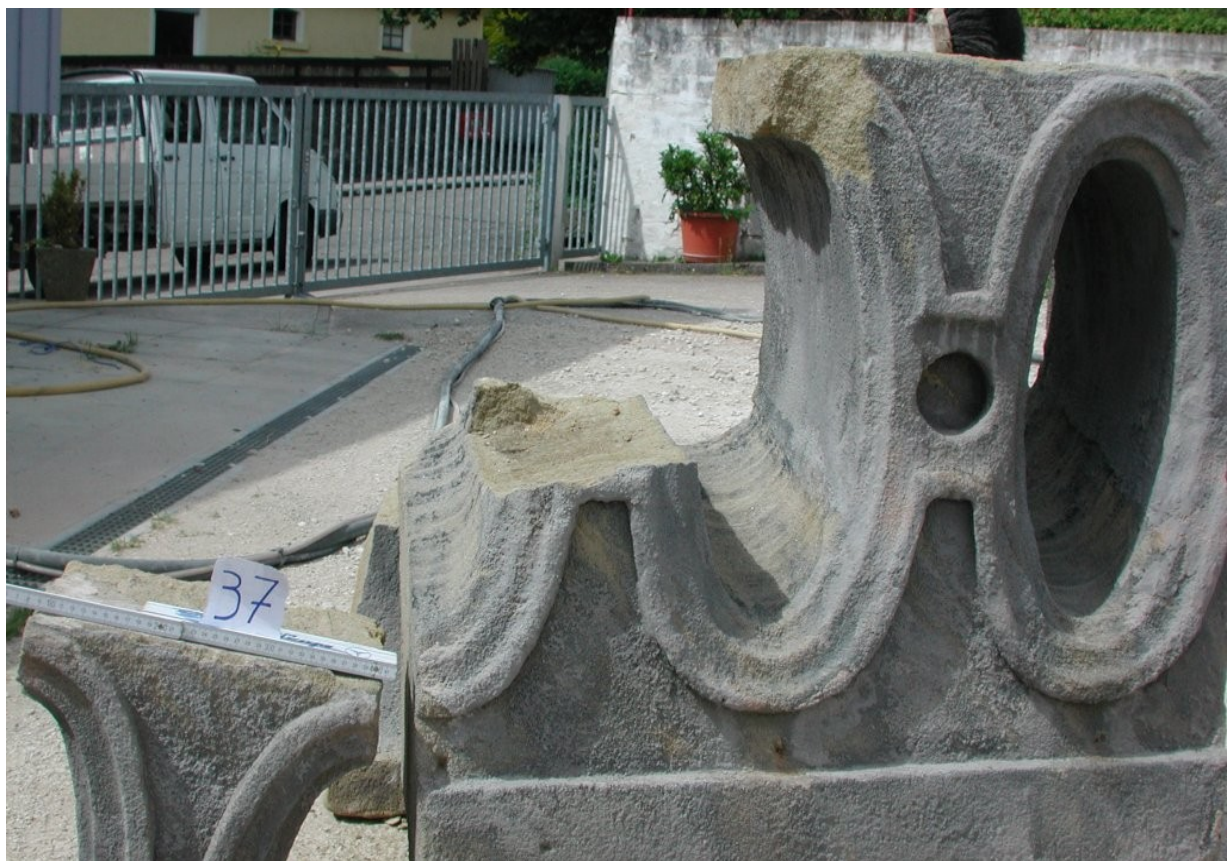
**Abb. 8:** Verdübeln, versetzen von Bruchstücken

| Maßnahme | Material und Methode |
|---|---|
| <b>Verkleben von Bruchstücken</b> | Auf sauberen Untergrund wurde punktuell Epoxidharz aufgetragen, die Bruchstücke befestigt und evtl. mit Zwingen fixiert. Je nach Größe wurden Stahldübel verwendet. Rissklüfte mussten injiziert (siehe oben), angeböscht und evtl. mit Edelstahl, zur statischen Sicherheit, verdübelt werden. (Abb. 8) |

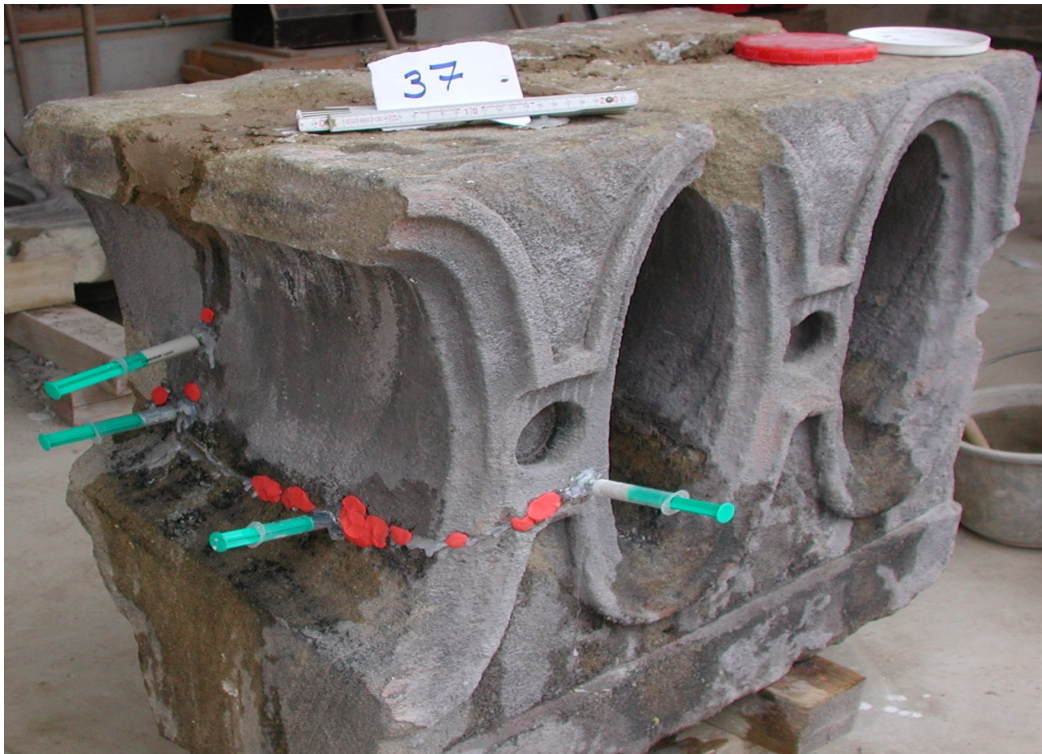
**Abb. 9:** Injizieren von Rissen nach versetzen von Bruchstücken

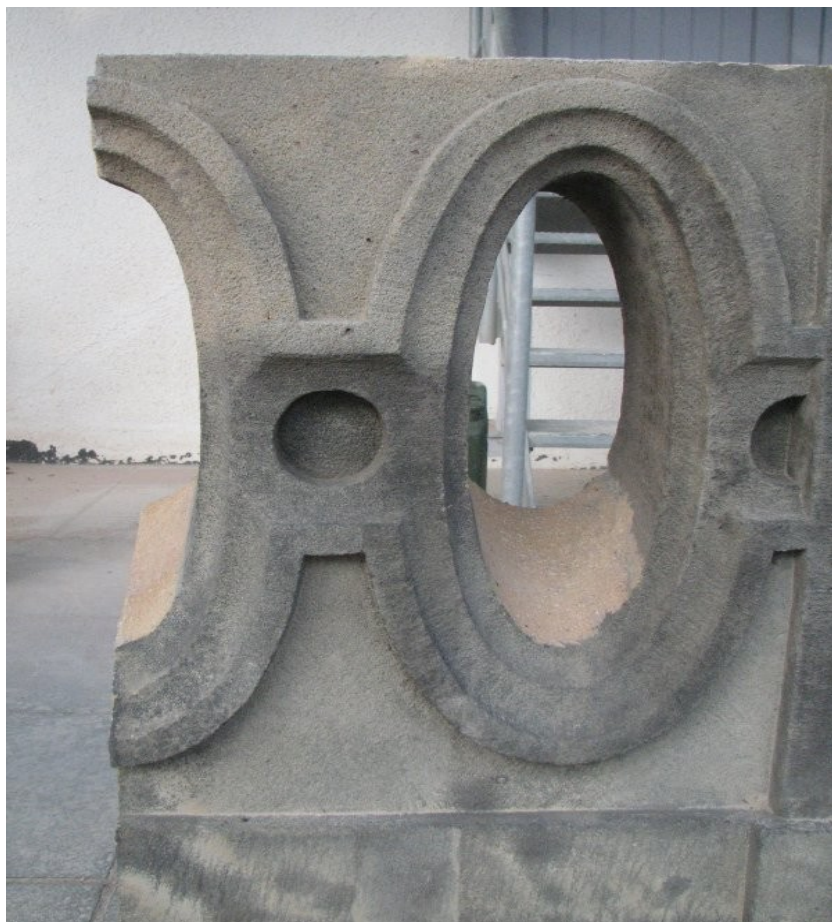
**Abb. 10:** Entfernung von Gummilippen, Sandstrahlreinigung mit Granatsand als Zuschlag

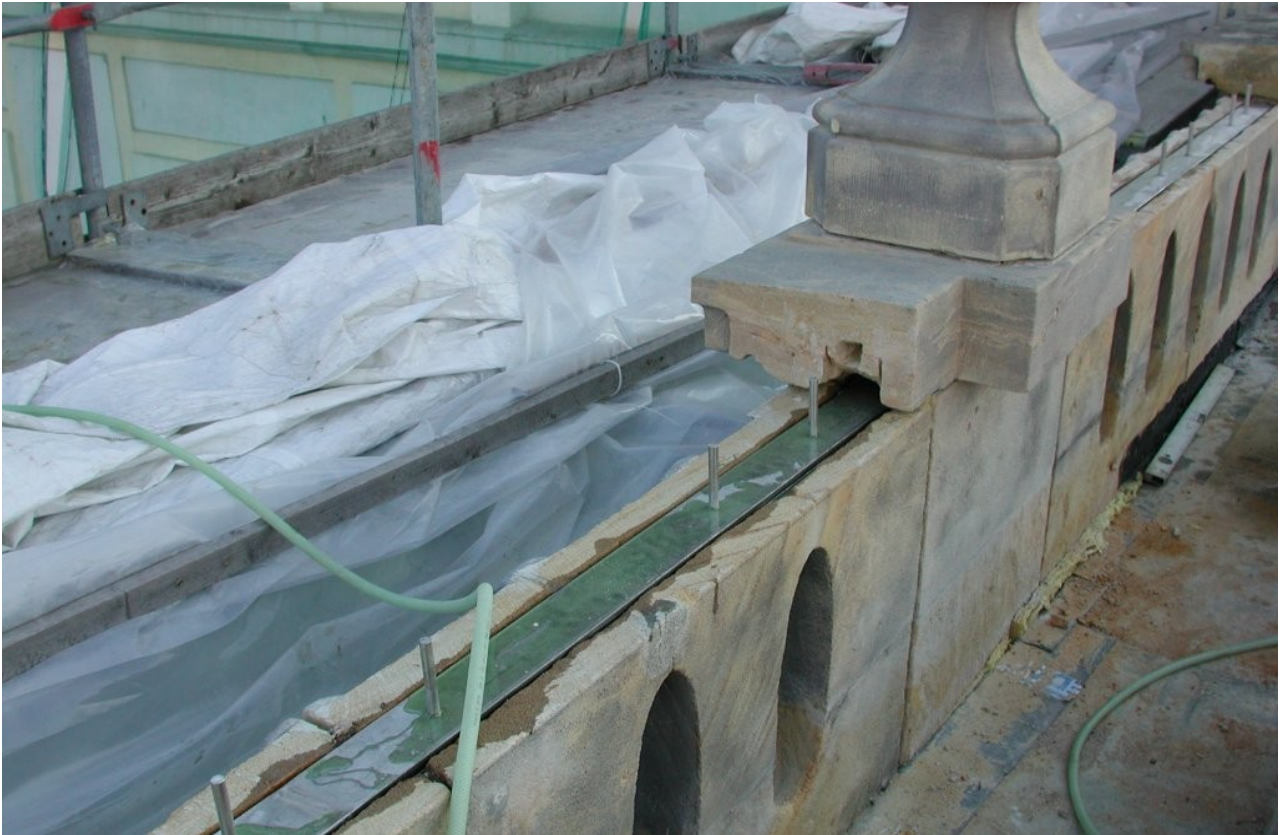
**Abb. 11:** Neuversetzung der Balustrade

| <b>Neuversetzung</b> der Brüstung | Zum Ausfluchten wurde eine Richtschnur angelegt. Mithilfe von Setzeisen und Kettenzug wurde vorerst die Sockelreihe versetzt. Stahldübel wurde an den Sockeln angebracht, um darauf Brüstungsfelder und Postamente zu versetzen. Diese wurden anschließend verklammert, um ein zukünftiges Verziehen zu verhindern. Daraufhin wurden verdübelte Handläufe und Vasen versetzt. Fugen wurden mit Stoffbinden gestopft, vergossen und verfugt. (Abb. 11) |
