## Dokumentation

Konservierung und Restaurierung des Grabsteins

Grabstein aus Bamberg „Anna Barbara Meister“

Von Jilly Latumena, Steinmetzin in der Denkmalpflege

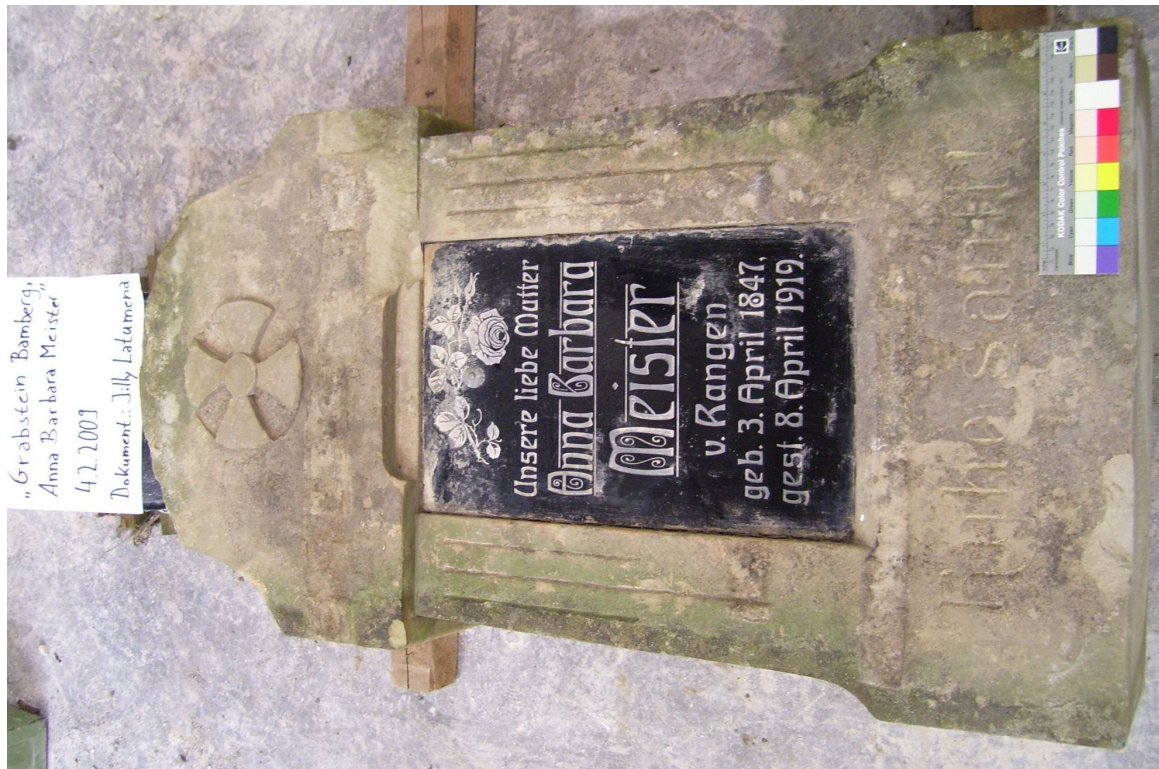
Da der Grabstein einen dichtbewachsenen, feuchten und schattigen Stellplatz hatte, ist dies eine gute Bedingung für mikroorganischen Bewuchs. Die gesamte Vorder- und Seitenfläche des Sandsteines ist mit Algen und grünlichen/helleren Flechten versehen, die nicht ausschließlich den Stein länger feucht halten, sondern auch teilweise zu Krustenbildung und somit zu Abplatzungen und Absandungen des Sandsteines führen. Besonders Kanten und Ecken sind von diesen Schäden betroffen, darunter Ornamentik und Schrift. Lose Teile der rechten Seite des Giebels und der Unterlagerkante wurden vorerst gesichert (Abb. 6).

**Abb. 1:** Vorderseite des Grabsteins

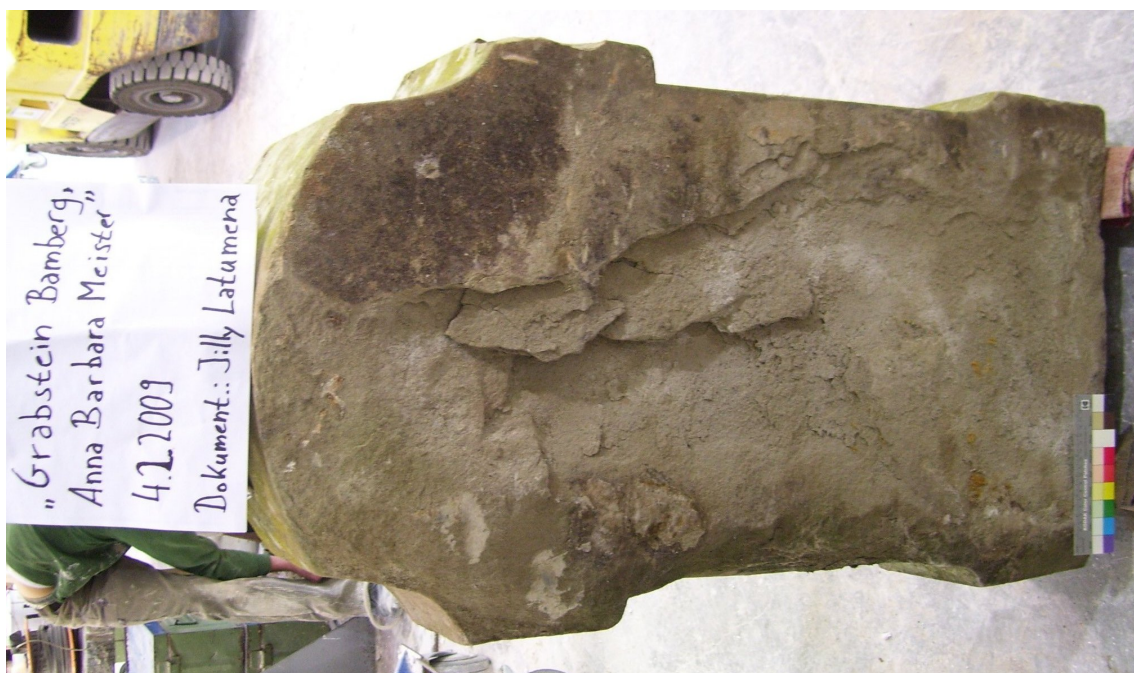
Die Rückseite befindet sich in einem sehr gefährdeten Zustand. Da der Stein unter ständiger Durchfeuchtung litt und der Transport schädlicher Salze vom Untergrund gegeben war, führte dies an der Oberfläche zu Schalenbildungen, abblättern und Absandungen (Abb. 2). Ein Salztest bestätigt den Bestand von Salzen im Naturstein. Da der Sander Sandstein ein dichtes Gefüge und durch seinen hohen Glimmeranteil einen hohen Ausdehnungskoeffizient hat, lösten sich seine Bindemittel durch ständiger hygrischer Dehnung und dem zusätzlichen Kristallisationsdruck. Bereits die obere linke Seite wurde durch Salze bzw. Frost abgesprengt und ist nicht mehr auffindbar. Des Weiteren gibt es starke Verschalungen auf der oberen rechten Seite. Die darunter liegende Fläche weisen Abschuppungen auf. Trotz Schäden, gewährt der jetzige Durchmesser des Grabsteins seine Statik und könnte erneut versetzt werden.

**Abb. 2:** Rückseite des Grabsteins

Da die gefährdete Rückseite starkes Absanden, Abblättern und Verschalungen aufwies, wurde diese zur Sicherheit mit eindispersiertem, elastifiziertem Kieselsäureester mit einer hohen Gelabscheidungsrate und ohne hydrophobierende Zusätze vorgefestigt. Der Auftrag erfolgte auf der möglichst staubfreien und trockenen Fläche durch 3-maliges Fluten mit insgesamt ca. 2 Liter Materialverbrauch. Es wurde darauf geachtet, dass das Material auch unter die Schalenbildung gelang. Nach 2-wöchiger Einwirkzeit konnte eine Reinigung vorgenommen werden.

Die Rückseite des Grabsteins weist optisch typische Salzschaäden auf. Salze aus dem Untergrund werden durch die wechselnde Durchfeuchtung des Grabsteins aufwärts transportiert und kristallisieren dort mit Volumenvergrößerung an der Oberfläche. Die genaue Feststellung des Salzgehalts im Naturstein erfolgte durch eine Wasserprobe. So wurden vom Naturstein Proben entnommen (Steinmehl von Armierungs- und Dübelbohrungen) und destilliertes Wasser hinzugefügt. Mithilfe eines Leitgerätes konnte man die Leitfähigkeit durch Salze feststellen. Demnach war es notwendig den Grabstein zu entsalzen. Die Entsalzung erfolgte durch Kompressen. Das Material wurde mit destilliertem Wasser (10L/Sack) angemacht, ca. 1,5 – 3 cm auf die Rückseite des Grabsteins aufgetragen und am Ende abgedeckt um zu schnelles Austrocknen durch Zugluft zu verhindern. Der Auftrag erfolgte zweimal mit jeweils einer Einwirkzeit von 3 Wochen.

Die Hauptfestigung an der Rückseite des Grabsteins erfolgte durch KSE in 3 Zyklen, wobei jeder Zyklus 3-maliges Fluten erfordert. Im ersten Zyklus wurde KSE mit einer niedrigen Gelabscheidungsrate angewendet (Remmers 100) und in kurzen Abständen (ca. 10 min.) 3 mal geflutet. Nach einer Wartezeit von ca. 30-40 min. wurde der zweite Tränkungszyklus mit einer höheren Gelabscheidungsrate (Remmers 300) 3 mal geflutet, mit ebenso den gleichen Abständen. Nach erneuter gleicher Wartezeit erfolgte der letzte Zyklus mit einer hohen Gelabscheidungsrate (Remmers 500), analog zu den vorherigen Zyklen. Um Verglasungen, Krusteneffekte und Verfärbungen zu vermeiden, wurde nach dem letzten Zyklus mit reinem Lösungsmittel (Aceton) durch ansprühen nachgewaschen. Ein weiterer Grund ist, dass sich die Eindringtiefe verbessert und die Bindemittel durch das KSE sich nicht an der Oberfläche des Steines anreichern.

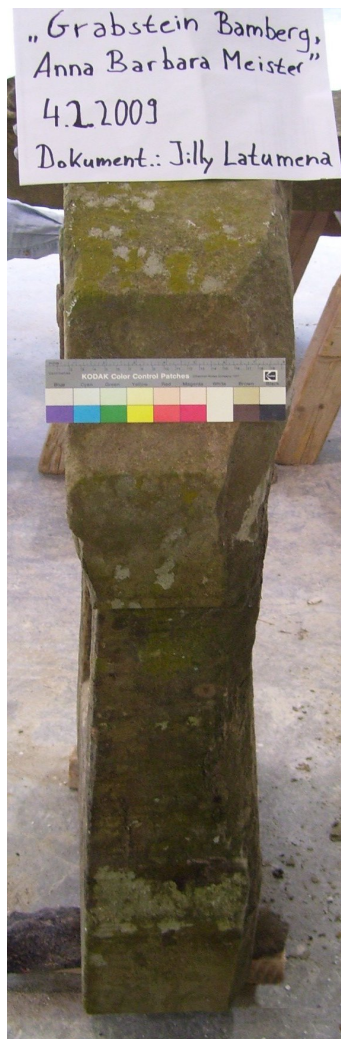
An den Seitenflächen haben sich kleinere Risse gebildet. Teilweise entstehen diese durch Schwachstellen im Material, konstruktive Fehler oder durch hygrische Dehnung. Feuchtigkeit bzw. Regenwasser kann dadurch tiefer ins Material gelangen.

**Abb. 3:** Rechte Seitenfläche

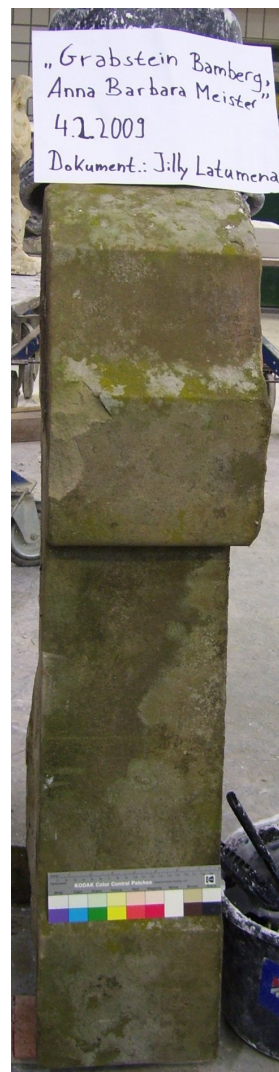
**Abb. 4:** Linke Seitenfläche

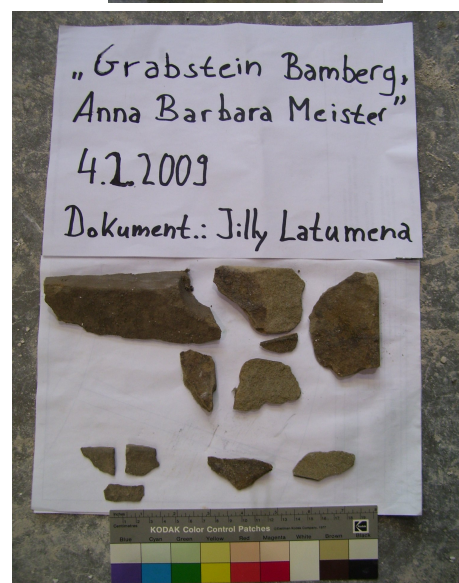
**Abb. 6:** Rechts: Sicherung der Einzelteile

An der rechten Seite des Giebels sind abbröckelnde Teile, die zuerst beiseite gelegt wurden. Diese werden nach der Reinigung zusammengefügt, an ihren ursprünglichen Stellen mit Epoxidharz punktuell befestigt und mit mineralisch gebundenem Mörtel hinterfüllt. Da die Einzelteile brüchig waren, wurden der Mörtel mit KSE angemacht um ihnen zusätzlich Bindemittel zuzuführen. Zuerst wurde KSE mit einer niedrigen gelabscheidungsrate vor-injiziert, um dem anschließenden Fließmörtel ein richtiges Abbinden zu gewähren (Abb. 10). Anböscharbeiten folgten daraufhin (siehe Kapitel 5.5.).

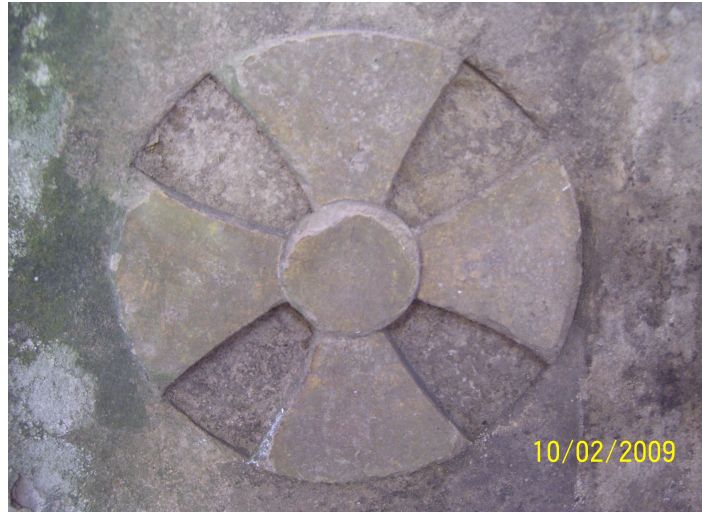
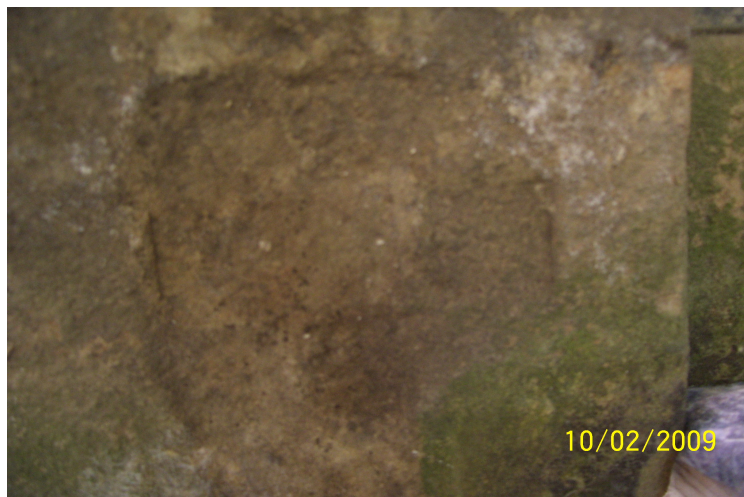
Rechts und links vom Radkreuz sind noch die Konturen eines vertieft-erhabenen Kreuzes zu erkennen. Farbreste sind hier nicht zu erkennen (Abb. 7). Die Oberflächenbearbeitung ist glattgeschliffen, mit Ausnahme vom Unterlager, denn dieses ist partiell scharriert mit leichten Oberflächenspuren einer Zahnfläche.

**Abb. 7:** Detail beider Radkreuze

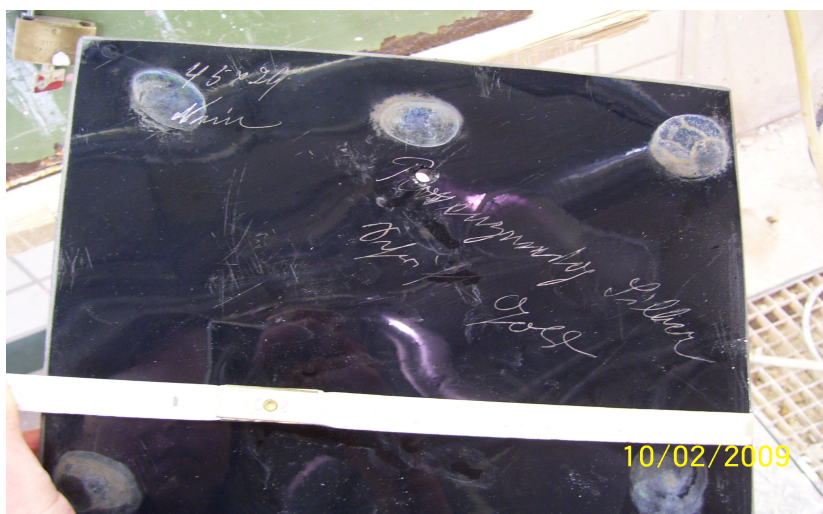
**Abb. 8:** Rückseite der Grabplatte

Die Grabplatte haftete kaum noch an seiner hohlklingenden Fassung. Die Ursache könnte das mangelnde Haftvermögen des dahinterliegenden Klebstoffes sein (punktuell aufgetragen) und den Druck der wachsenden Flechten im offenen Fugenbereich. Der Untergrund wurde gereinigt und die Platte erneut punktuell mit Epoxidharz befestigt. Um erneutes Eindringen von Flechten und Regenwasser zu verhindern, wurde die Fuge mit mineralischem Mörtel geschlossen. Zuschlagstoff war Steingrieß, das Bindemittel Weißkalkhydrat und als Zusatzstoff grün-braune Pigmente. An Hinzugabe von Zement ist abzuraten, da diese beiden Materialien, Glas und Sandstein, einen unterschiedlichen Ausdehnungskoeffizienten haben und somit die Fuge elastisch bleiben sollte (Abb. 15).

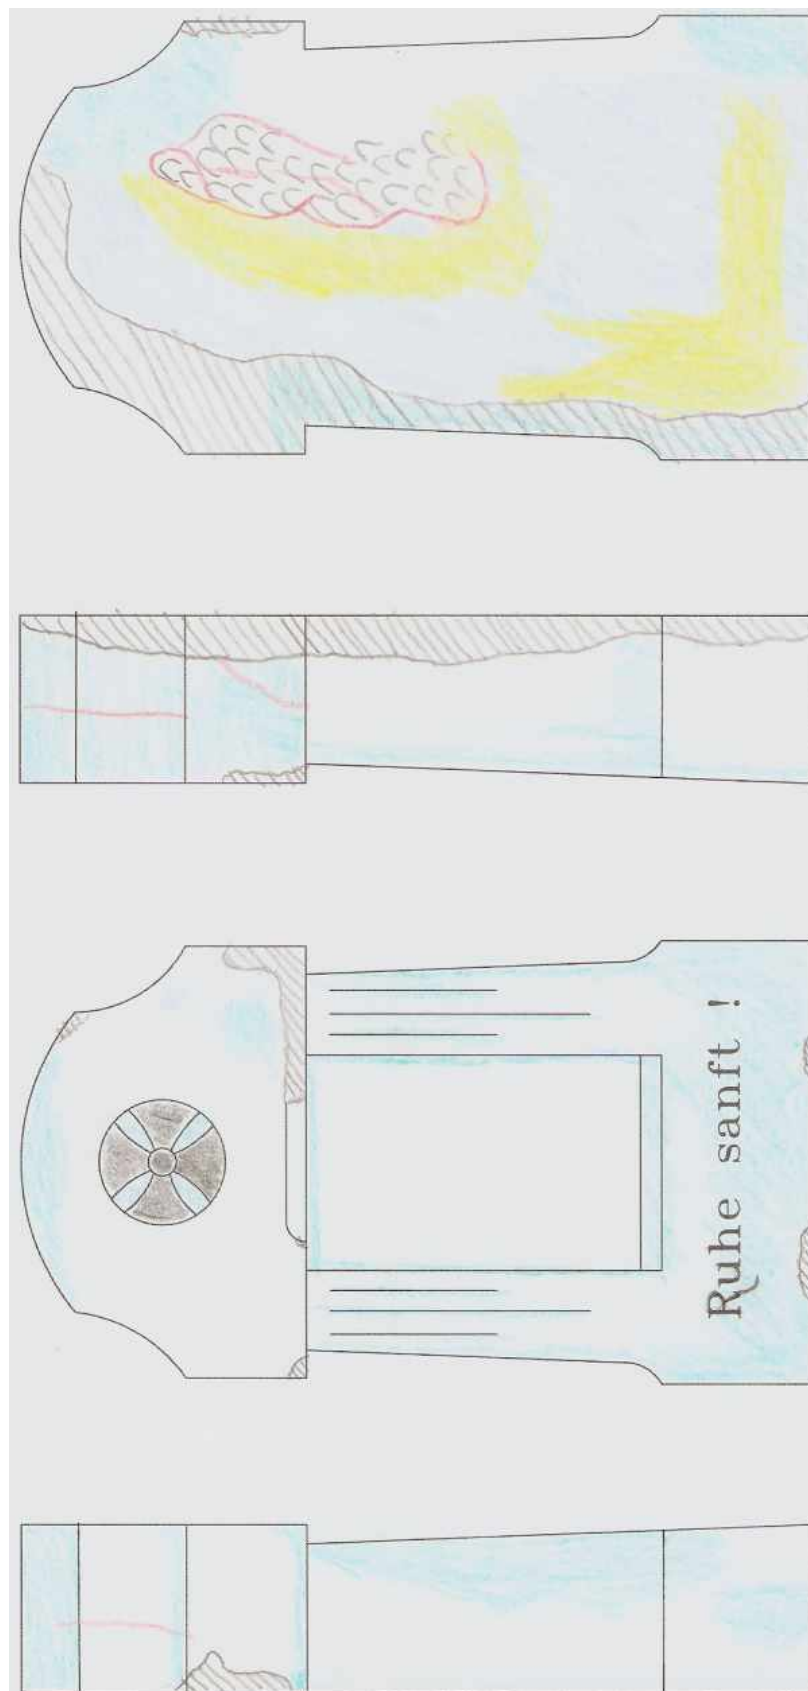
Rissige, verschmutzte Goldauflage

Bröckelung bzw. Fehlstellen

Abschalung

Abschuppungen

Absandungen

Flechten- und Algenbewuchs

Risse

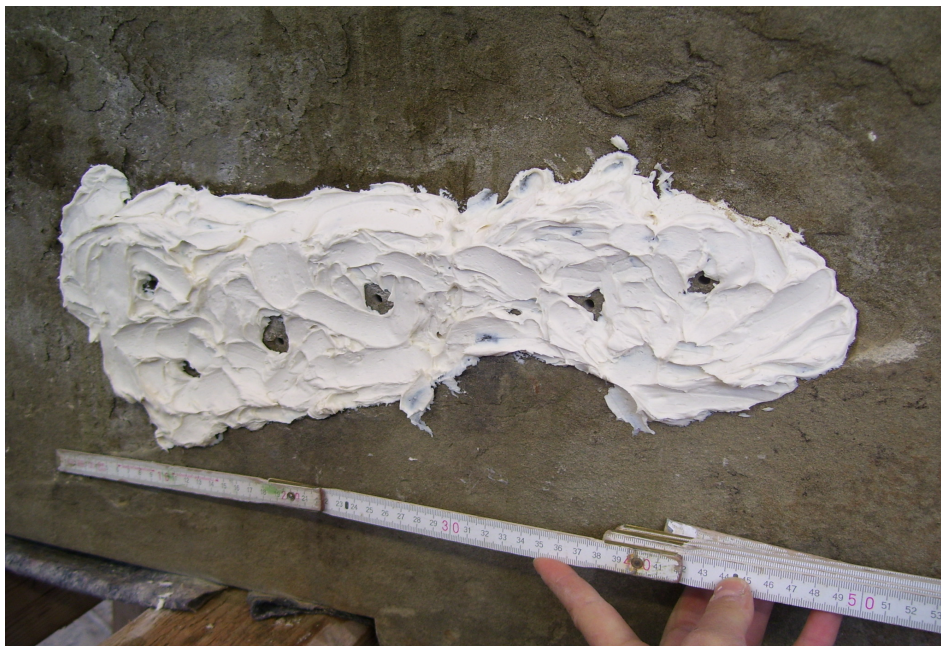
**Abb. 9:** Injizieren von Schalenbildungen, Abdichtung mit Naturkautschuk

Auf der Rückseite sind im rechten, oberen Bereich Schalenbildungen mit ca. 1-5 mm breiten, tiefgehenden Rissen. Ein mineralischer Fließmörtel ist für diese Rissbreite gut geeignet. Vorerst wurde das Material an großen Rissen eingelassen. Am nächsten Tag wurden an noch hohlklingenden Stellen Bohrungen versehen, mit Naturkautschuk abgedichtet und nachträglich dünnflüssigerer Fließmörtel vom selben Material injiziert, um eine volle Hinterfüllung und somit auch Haftung zu gewährleisten. Glasfaser Armierungen wurden anschließend in diese Löcher mit eingebunden (Abb. 9).

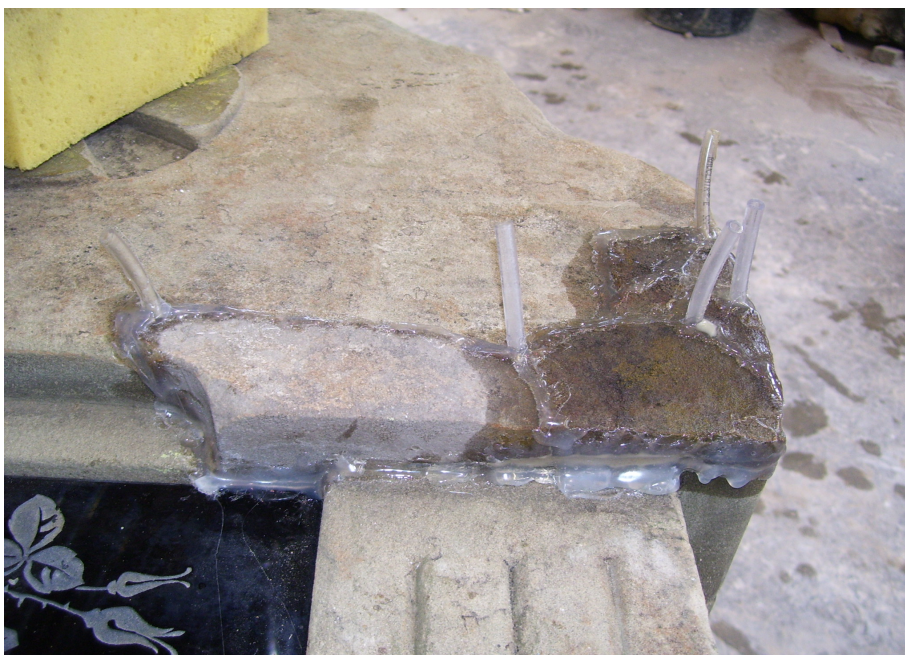
**Abb. 10:** Sicherung von Einzelteilen, Hinterfüllung nach punktuelltem Kleben

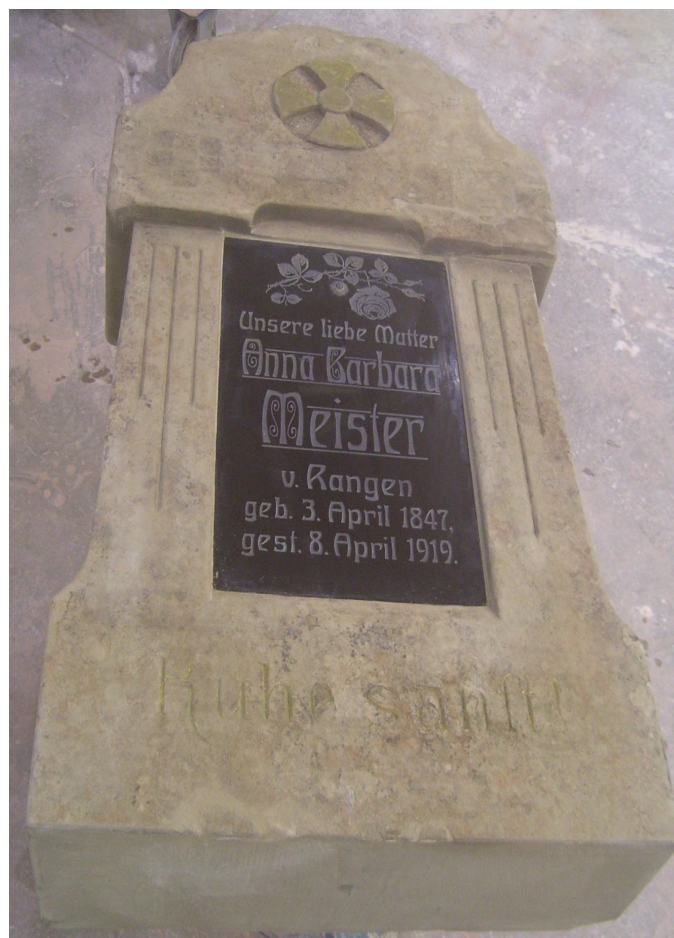
**Abb. 11:** Antrag- und Anböscharbeiten

Anböscharbeiten wurden mit wässriger Kieselsäuredispersion (ohne Formaldehyd) durchgeführt. Dem Steingrieß von den Antragarbeiten wurde sehr wenig dunkelbraune Pigmente hinzugefügt. Verschlossen wurden feinste Haarrisse, schuppige Flächen und hervorstehende Kanten. Auf angefeuchtetem Untergrund wurde vorerst dünnflüssiges Material mit Steingrieß aufgepinselt, mit festerem Material größere Kanten und Risse angeböscht und anschließend mit einem wasserdurchfeuchteten Schwamm vorsichtig abgewaschen, um im nach hinein keine glänzende Oberfläche zu bekommen. In trockenem Zustand wurde überschüssiger Steingrieß weggefeigt (Abb. 11 und 14).

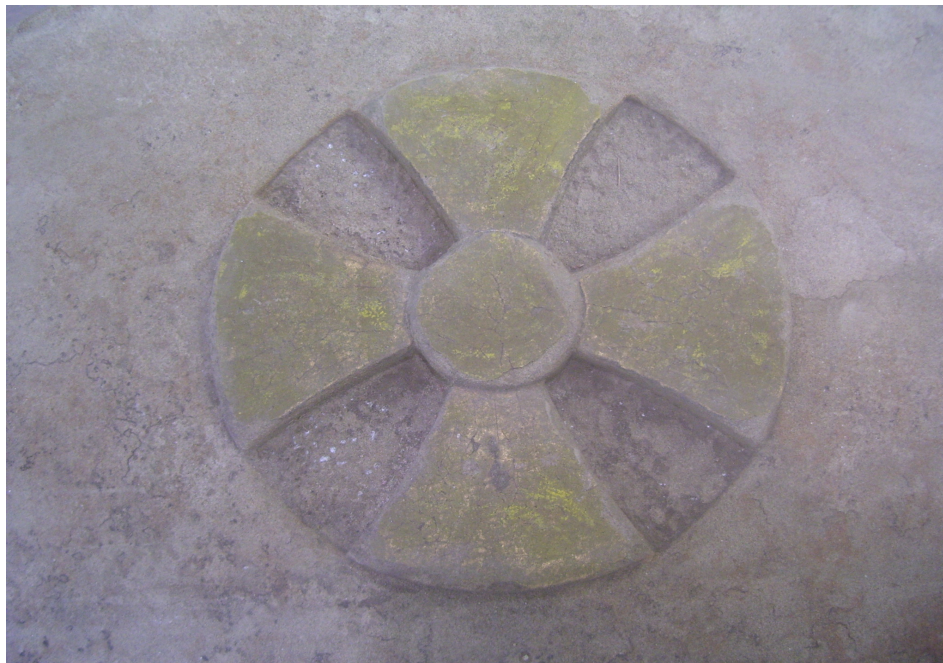
3. Ornament und Schrift im unteren Viertel des Grabsteins weisen Gold- bzw. Silberauflagen auf, deren Oberflächenhaftung gefährdet ist. An diesen Stellen ist mit Vorsicht vorzugehen, d.h. zu hohe kinetische Energie und Abrasion ist nicht angebracht. Entfernen der Polychromierung würde zur Auslöschung eines geschichtlichen Teils des Objekts führen.

**Abb. 13:** Radkreuz mit Gold- und Silberauflage

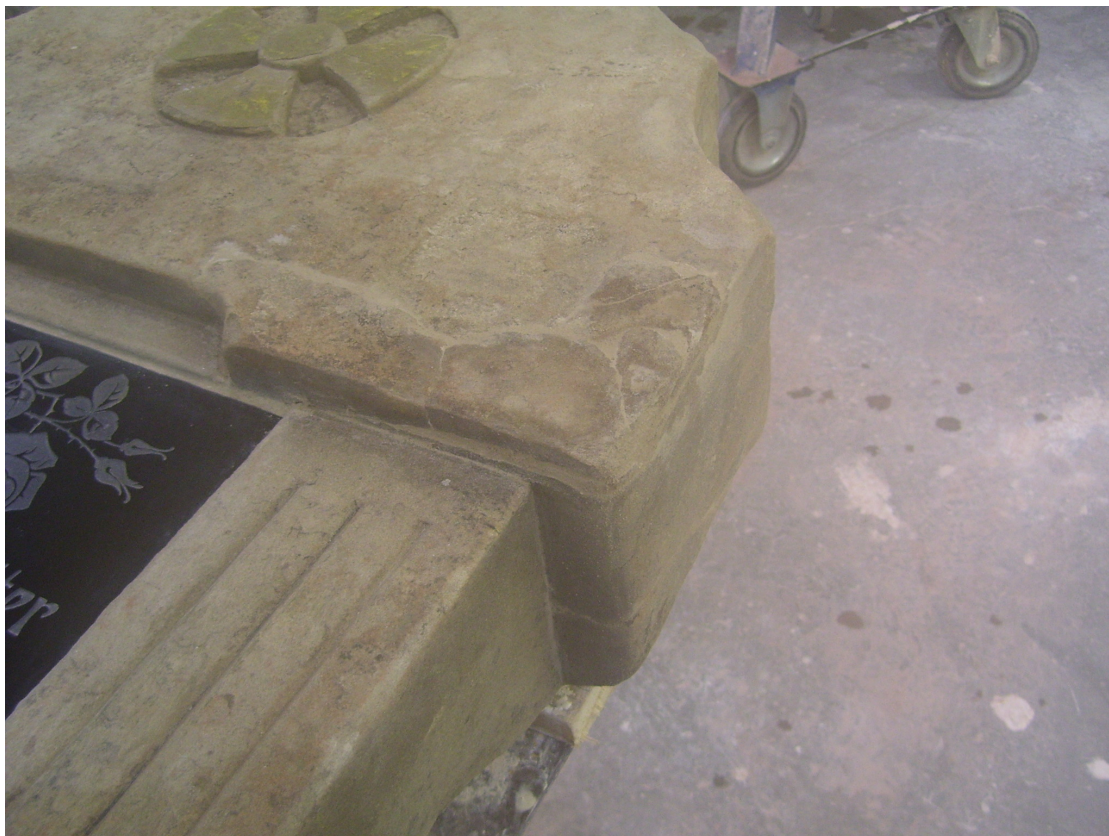
**Abb. 14:** Sicherung gefährdeter Teile

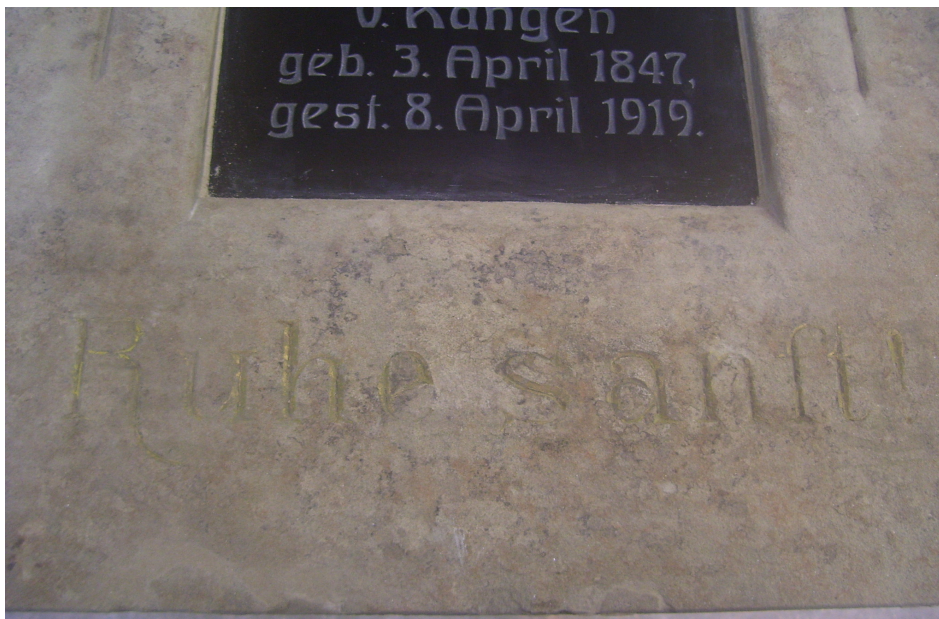
**Abb. 15:** Goldauflage und Fugenschließung
