**Lfd. Nr.:** 11

**Objekt:** Ev. Pfarrkirche, Marktbergel

**Von – bis:** September 2007 – Juni 2008

**Objekt:** Ev. Pfarrkirche: 2 Pfeiler und 13 Fensterbereiche

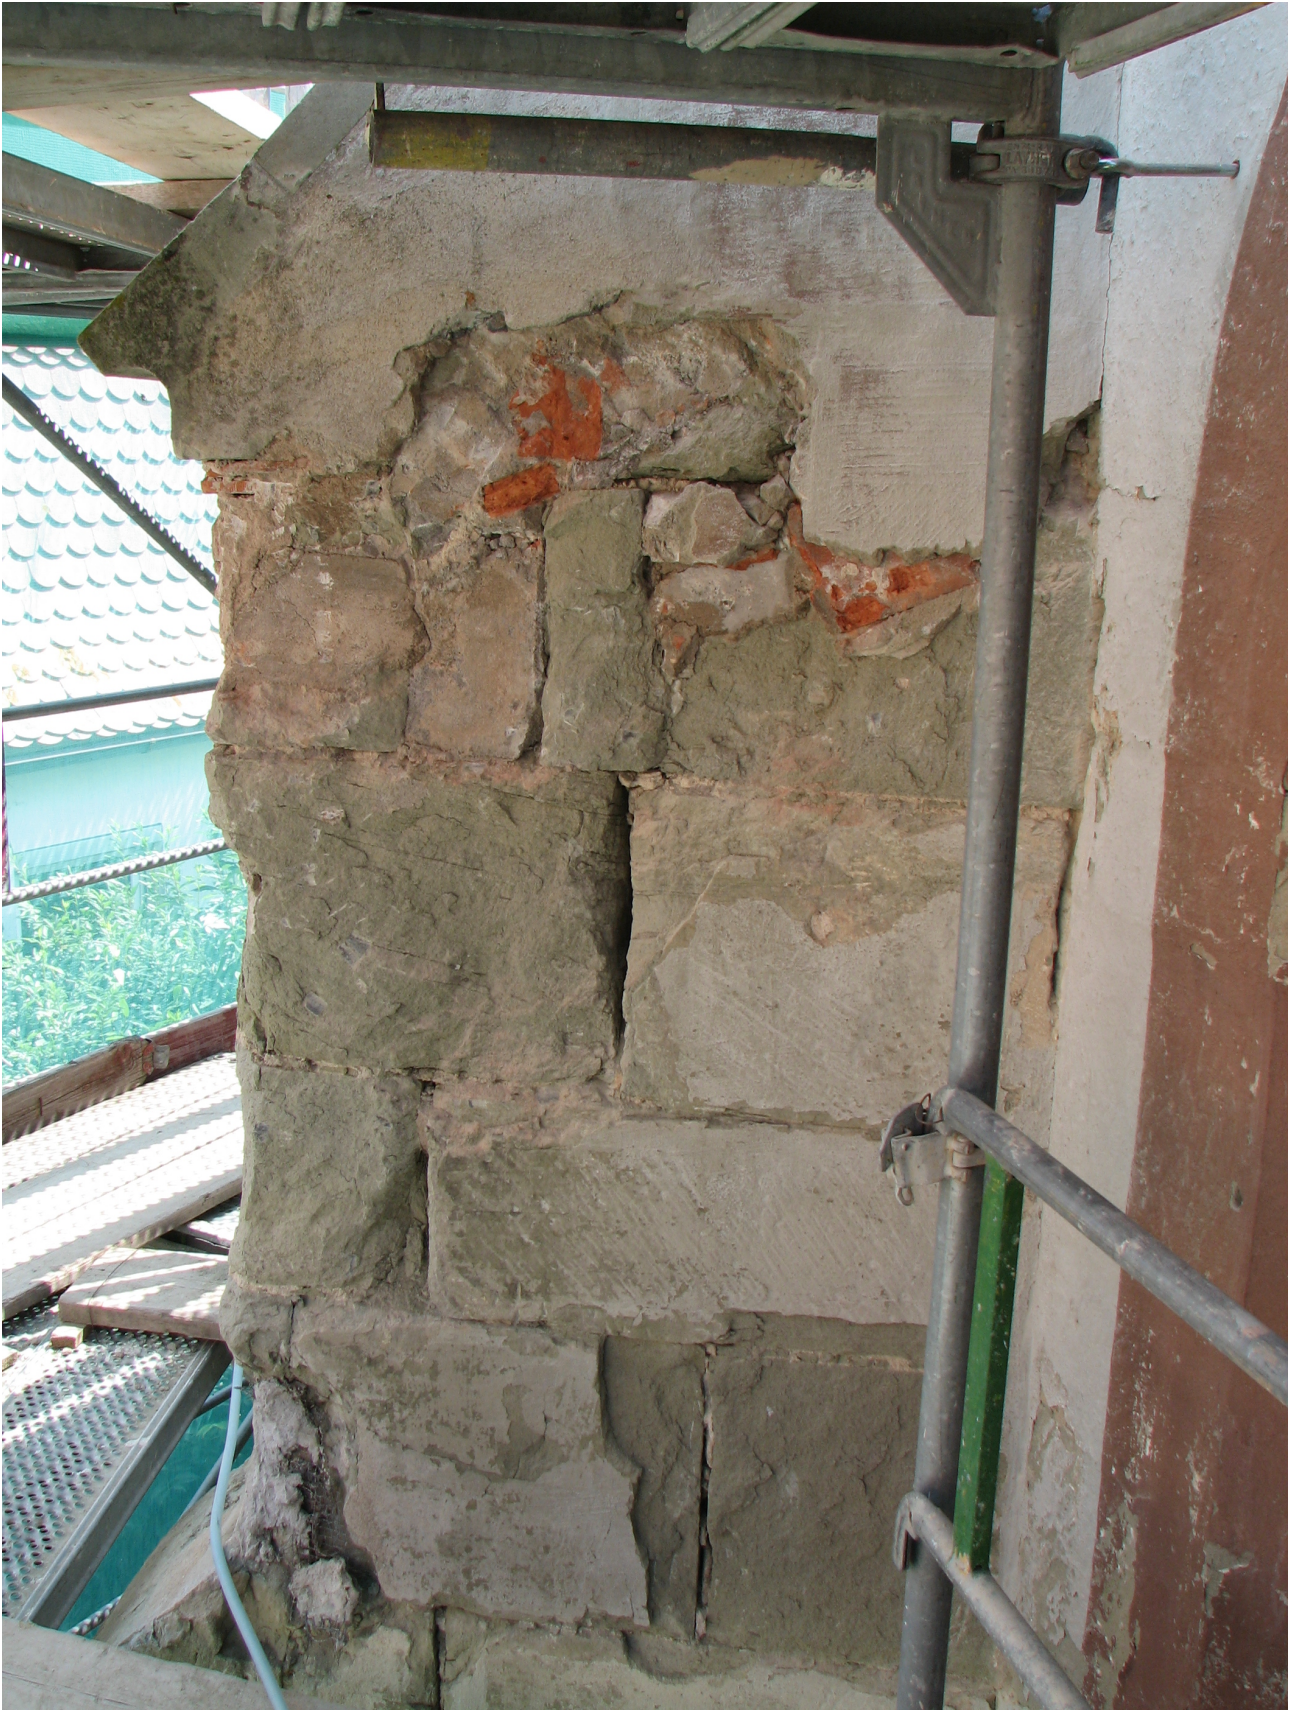
**Art der Verwitterung:** Physikalische Verwitterung: Schalen- und Rissbildung, spaltend,  
sandend, abblättern, Bröckelungen, Fehlstellen

**Abb. 1:** Linker Pfeiler (P1); nach Abnahme der Putzschicht offenbarten sich die Schadensbilder

| <b>Natursteinaustausch</b> an 2 Pfeilern | Material: Elektrischer Kettenzug, Hebeisen, Handsäge, Schlagbohrhammer. Es wurden alle Fugen soweit wie möglich geöffnet, so dass die Bauteile angehebelt werden konnten, um diese mit dem Kettenzug abzubauen. Vorerst wurde der linke Pfeiler bis ca. 2m über den Sockel abgebaut und im Querverband mit neu bearbeiteten Natursteinen versetzt. Oberflächenbearbeitung der neuen Steine wurden historisch angepasst: mit Randschlag versehen, Zahn- und anschließend in eine Richtung glattgeflächt. Zur Bauflucht wurde eine Lotschnur angebracht. Die gleichen Arbeitsschritte erfolgten dann am rechten Pfeiler. Zum versetzen kam ein historischer Mörtel zum Einsatz; zum verfugen anderweitiger mineralischer Mörtel. Der Abbau und Neuaufbau erfolgte durch 3 Steinmetze in der Denkmalpflege, 1 Lehrling und mir als damaliger Lehrling. |

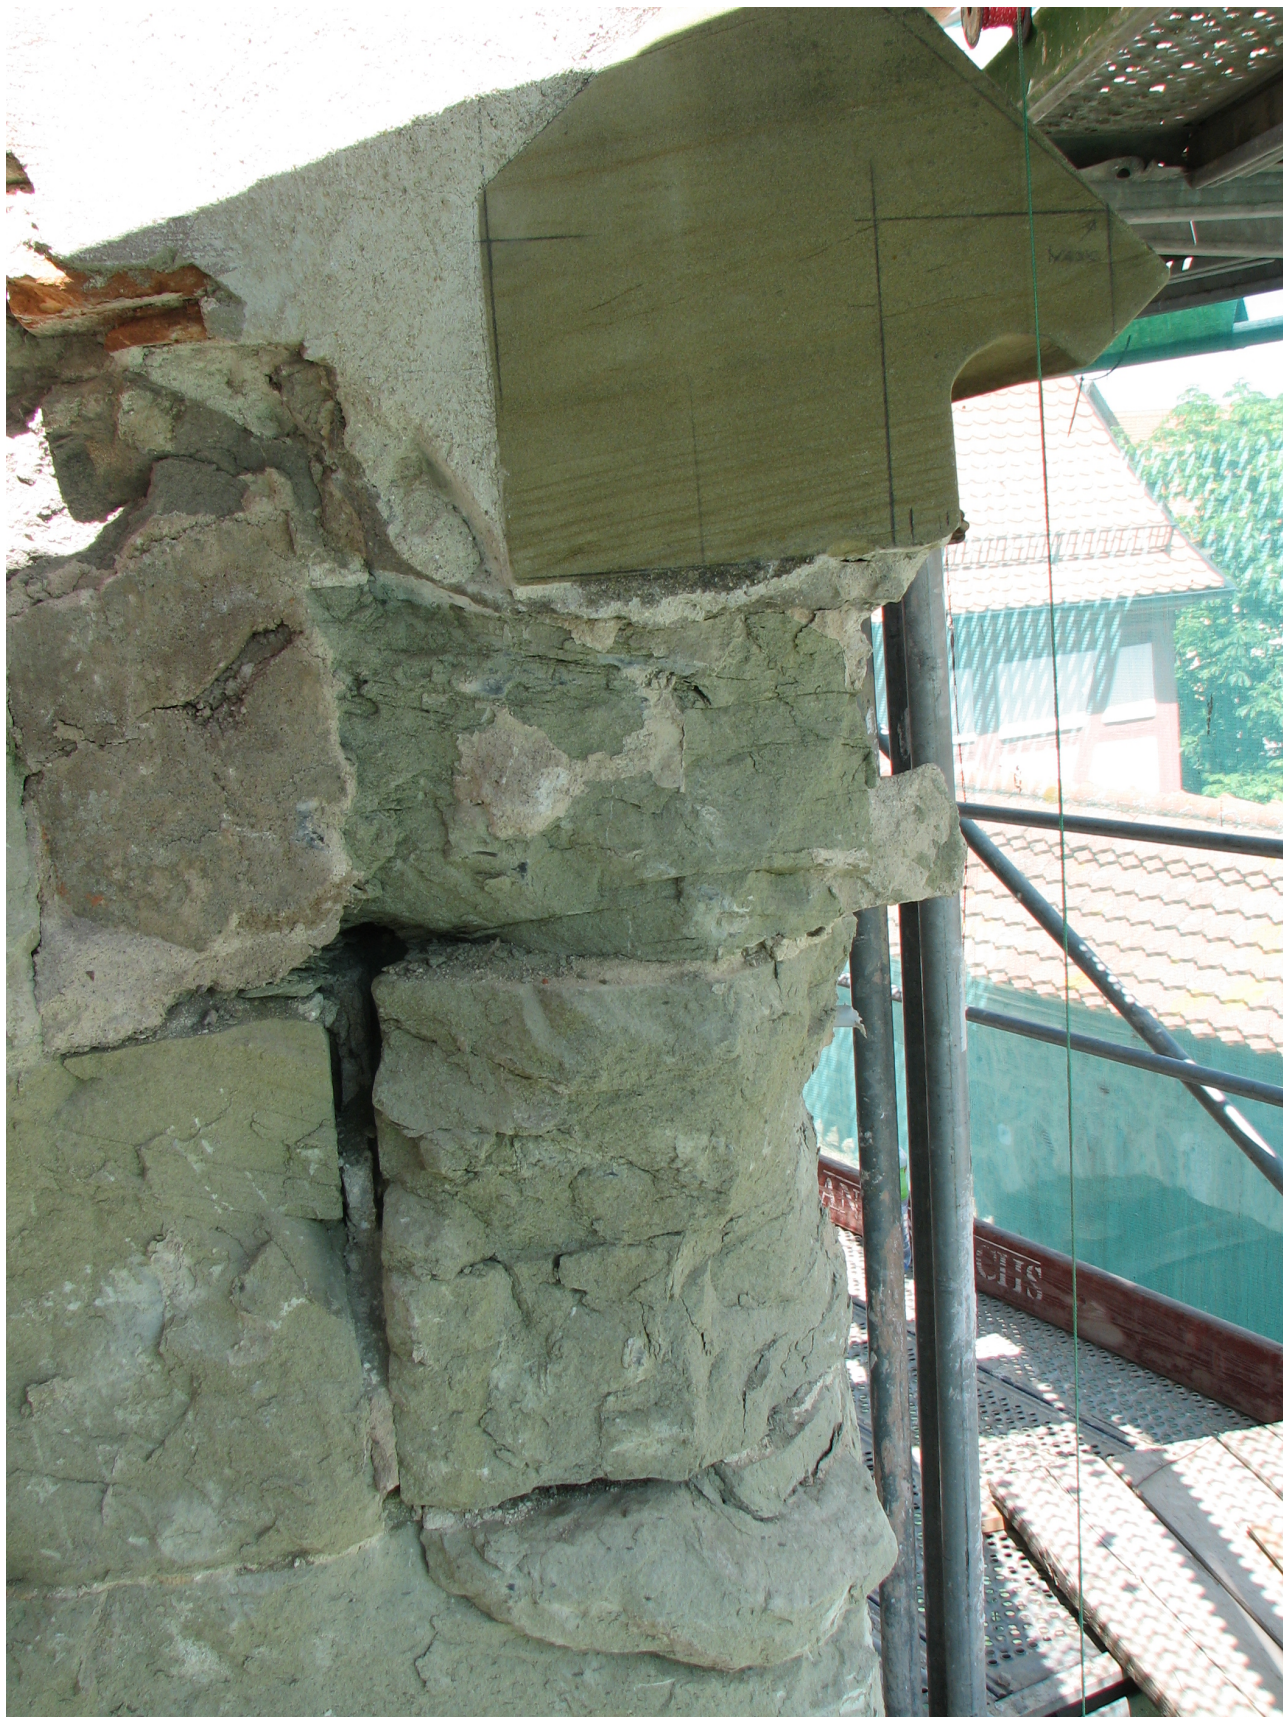
**Abb. 2:** Rechter Pfeiler (P2) nach Abnahme der Putzschicht

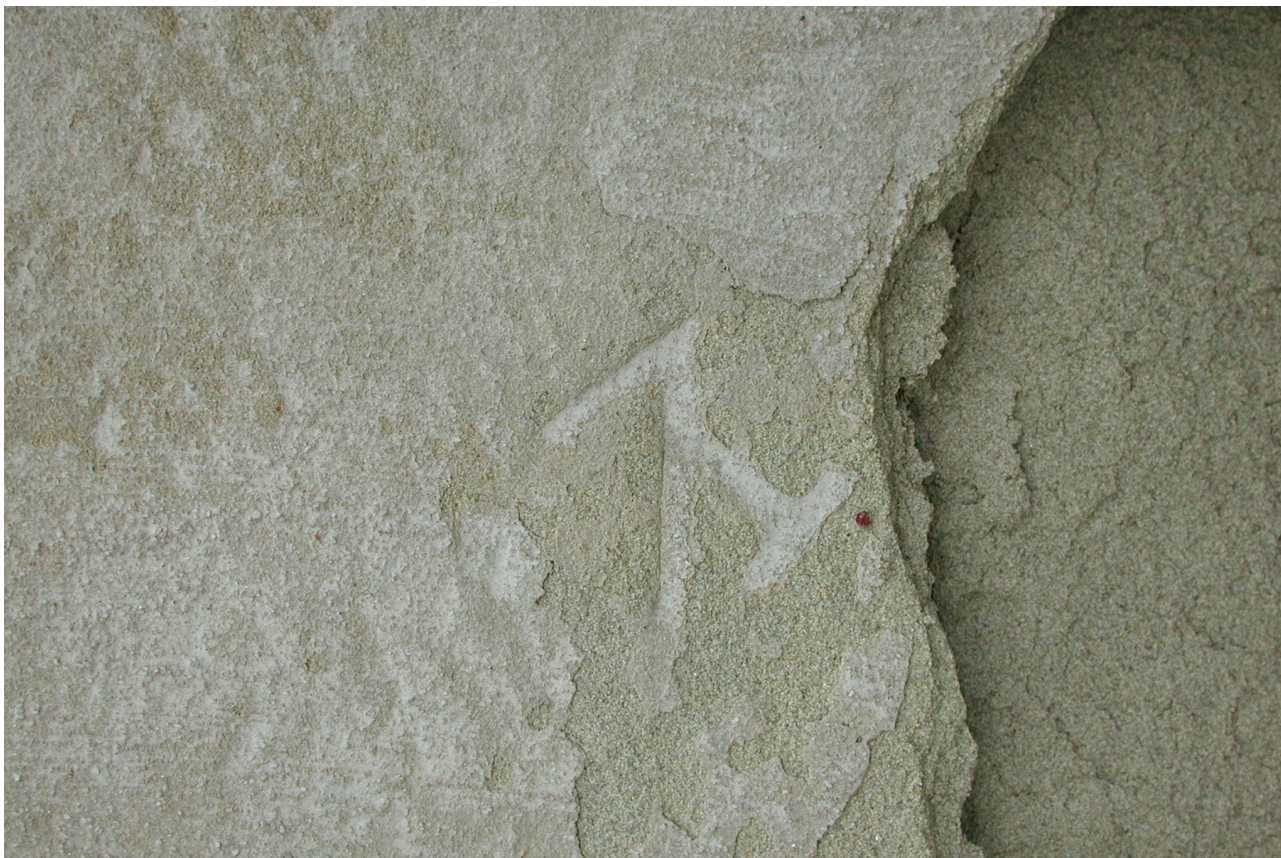
**Besondere Beobachtungen:** 1 guterhaltenes Steinmetzzeichen eines Pfeilerquaders

**Abb. 3:** Festhalten und dokumentieren der Steinmetzzeichen

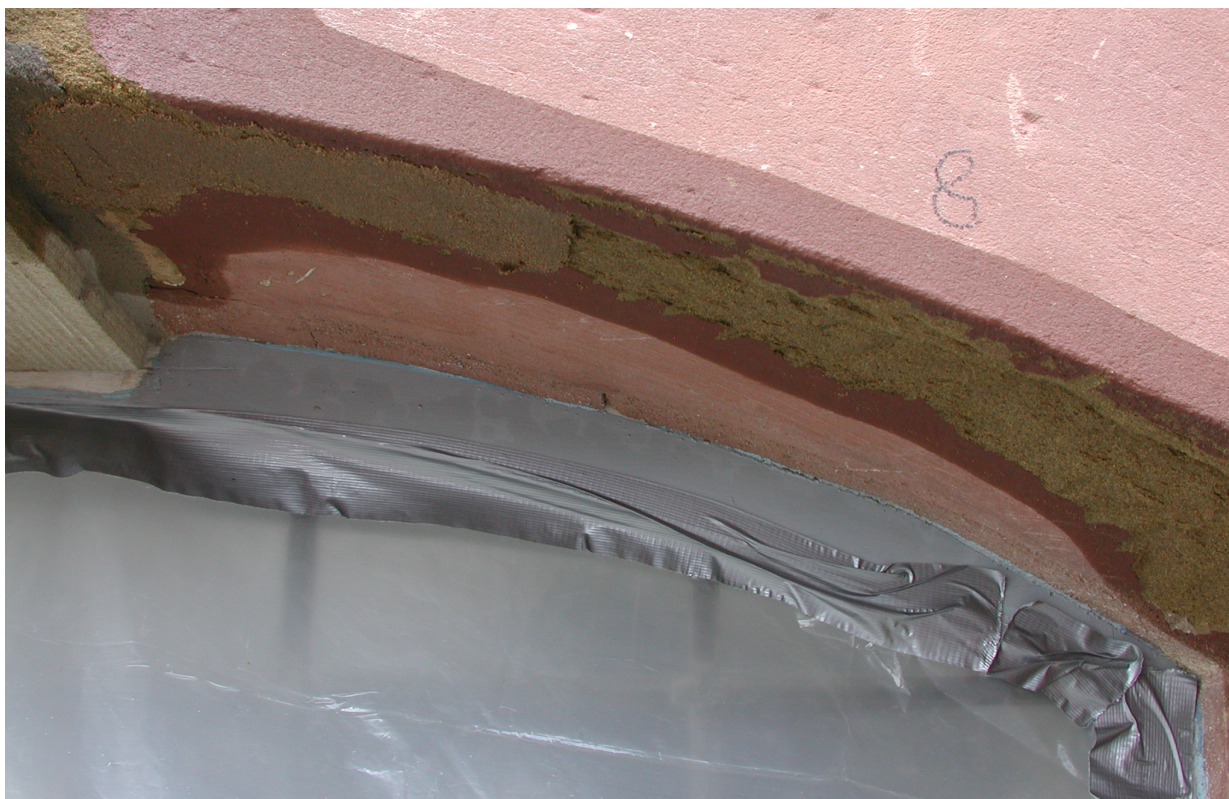
**Abb. 4:** Ausarbeiten und antragen von Steinersatzmörtel an einem Fenstersturz

| <b>Ergänzungen</b> an Fensterbereichen auf der Nord- und Südseite, Chorfenster und Chorpfeiler | Es wurde bis auf den gesunden Stein winklig ausgearbeitet, jedoch max. 7 cm Tiefe. Vor dem Antragen musste die aufgezahnte Fläche gesäubert, angefeuchtet und vorgeschlämmt werden, ggf. auch armiert und dann angetragen. Bei tiefgehenden Stellen wurde mehrschichtig angetragen, zuerst mit gröberen mineralischen Mörtel, anschließend Mörtel mit passenden physikalischen, chemischen und optischen Eigenschaften des umgebenen Materials. Beim Entfernen der Sinterschicht wurde die Oberflächenstruktur der unmittelbaren Umgebung angeglichen; scharriert oder geschliffen. (Abb. 4) |
