Lfd. Nr.: 16

Objekt: Stiftskirche, Schwäbisch Hall

Von – bis: September – November 2008

Objekt: Stiftskirche St. Nikolaus: Nord- und Süd-portal

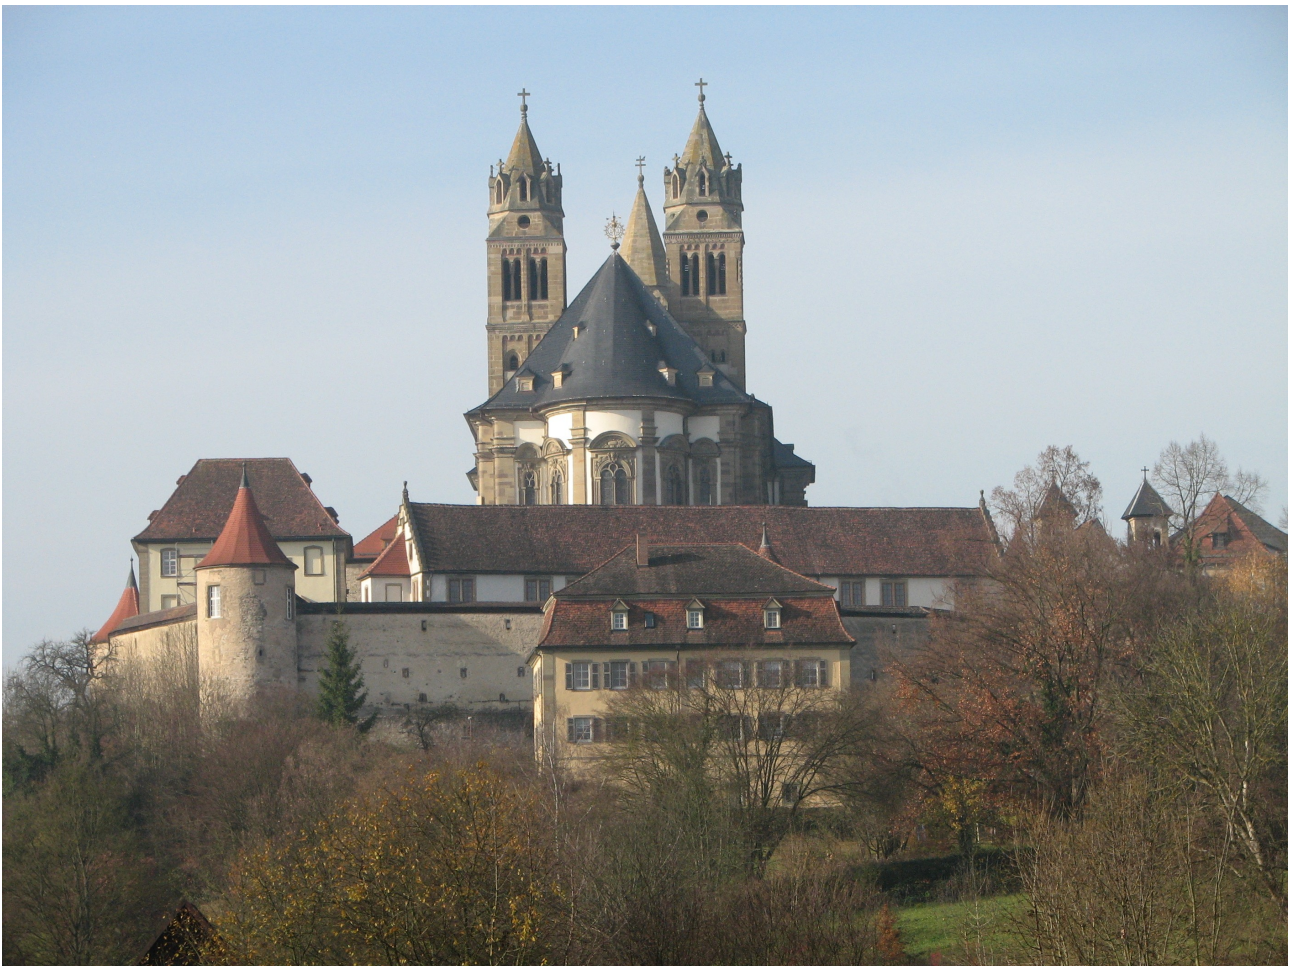
Abb. 1: Großcomburg, Burganlage mit Stiftskirche St. Nikolaus, Ostansicht

Art der Verwitterung: Physikalische Verwitterung: Frostsprengung, hygri-sche Dehnung, Schalen- und Rissbildung, absanden, abblättern, Bröckellungen.
Chemische Verwitterung: Auflösung der Bindemittel durch aggressive Stoffe im Regenwasser
Biologische Verwitterung: Mikroorganischer Bewuchs auf Gesimsfiguren und Kartusche (Abb. 1,2), Verunreinigungen durch Taubenkot (Abb. 6).

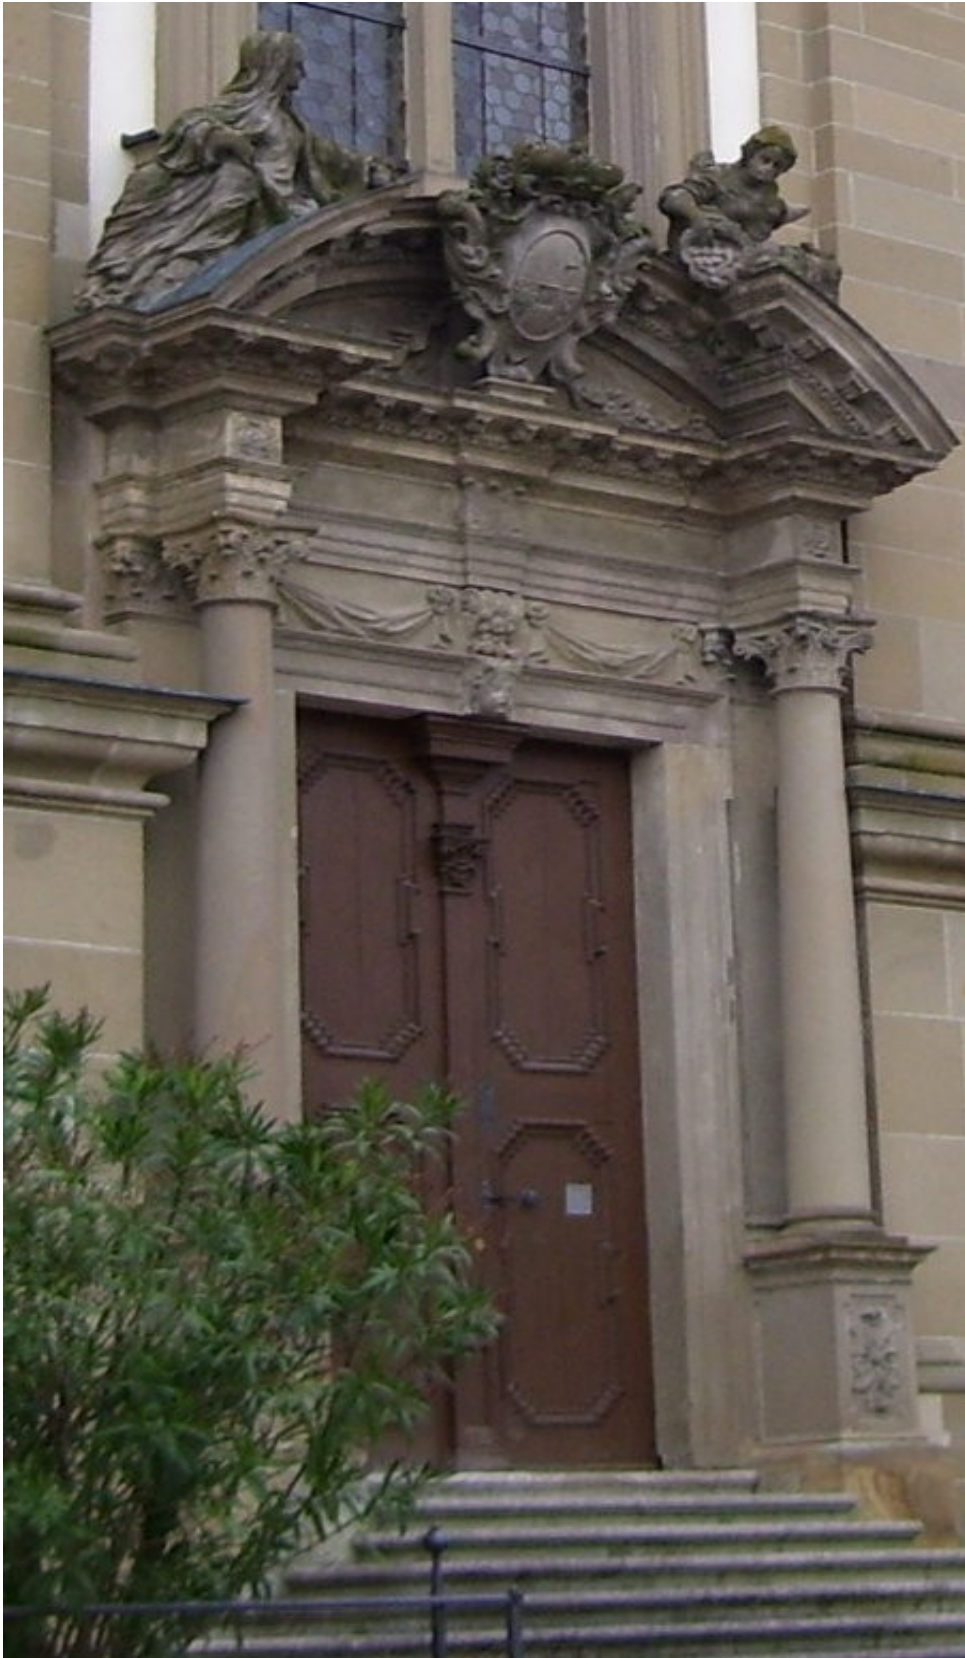
Abb. 2: Nordportal

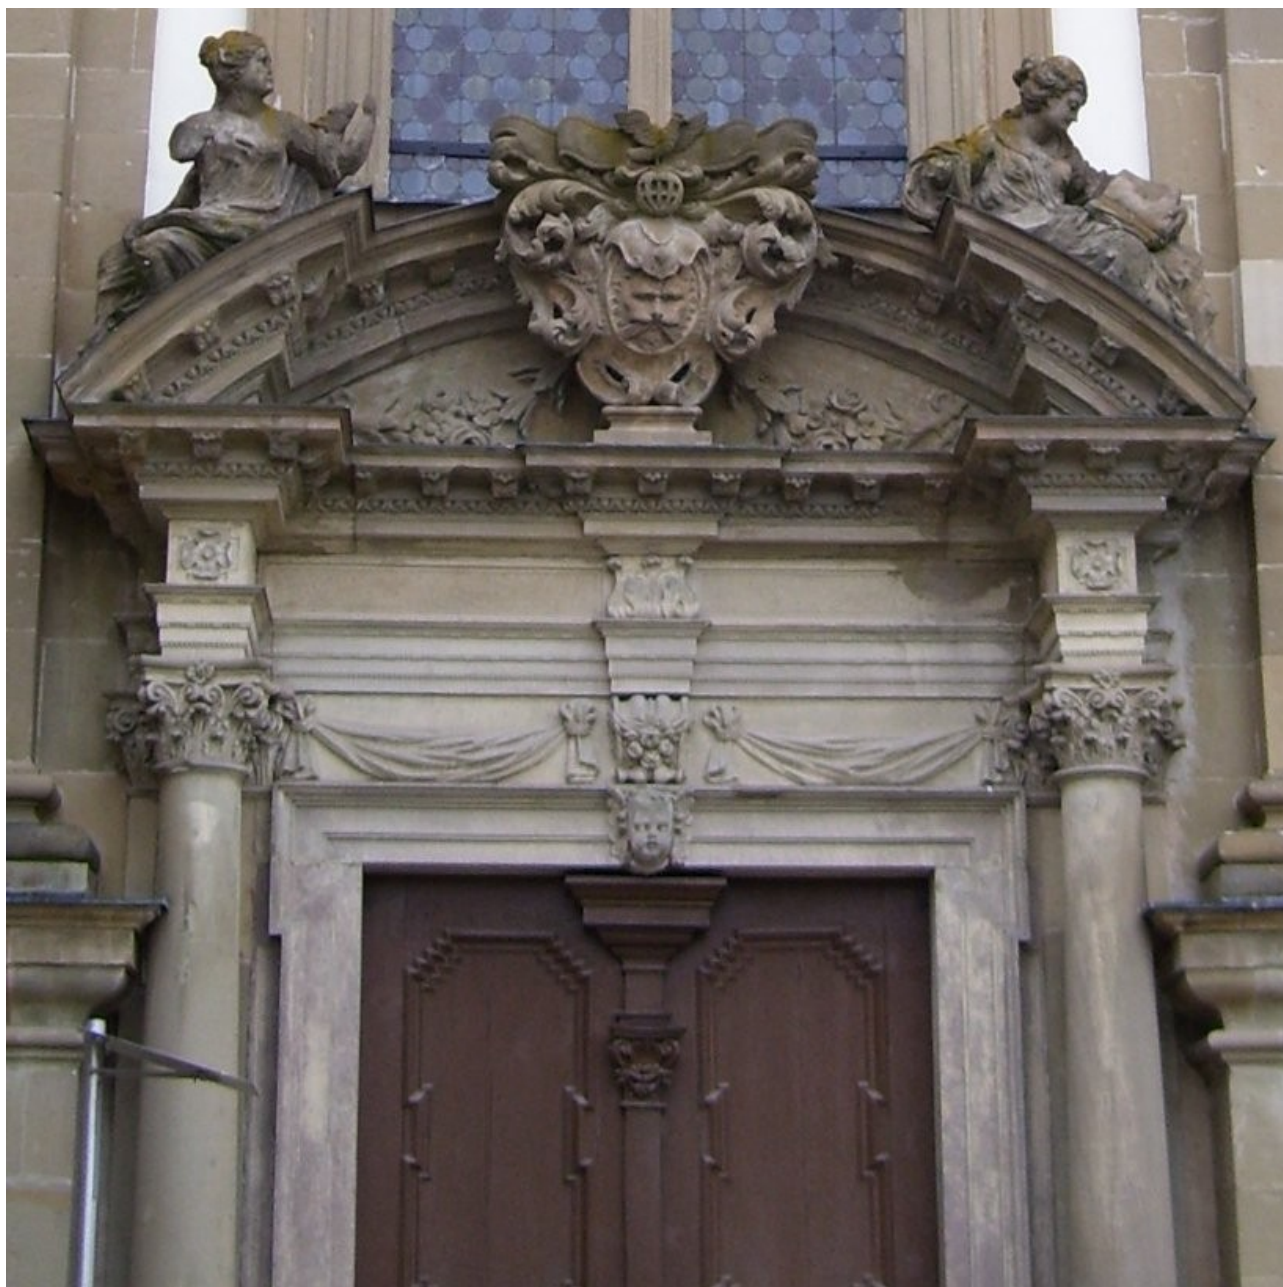
Abb. 3: Südportal

Bemerkung zur Verwitterung: Das Südportal weist größere Schäden hin als das Nordportal

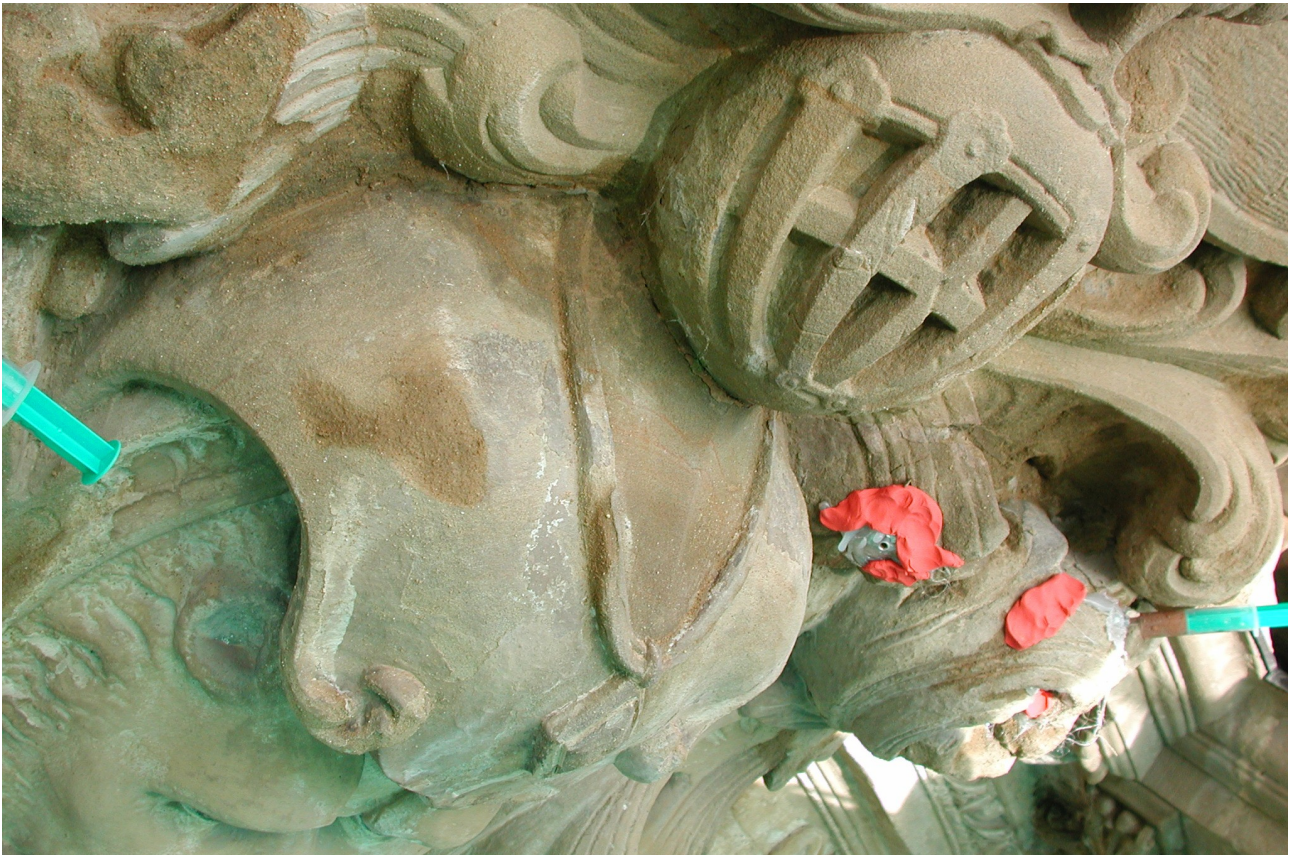
Abb. 4: Hinterfüllen und Anböschchen von Rissen am Wappen des Südportals

Behandlung von Rissen und Hohlräumen	Zur Verwendung wurde folgendes Material benötigt: Heißkleberpistole, Injektionsspritzen, Packer, und Plastilin. Risse wurden mit Heißkleber und Packer versehen. Hohlstellen ohne Zugänge wurden ohne Schlag aufgebohrt, um einen Injezierzugang zu verschaffen. Riss- und Hohlraumverschließung erfolgte durch Niederdruckinjektion mit mineralischem Fließmörtel. Kanten bzw. Risse wurden KSE-gebundene Anböschenmasse verschlossen: wässrige Kieselsäuredispersion mit Steingrieß aus dem Ausbruchmaterial als Füllstoff. Um keine glänzende Oberfläche zu erhalten wurde mit sauberen Wasser nachgewaschen. (Abb. 4,5,7)
Ergänzungen an profilierter und unprofilierter Fläche, Ornamenten, jedoch nicht an Figuren	Verwendet wurde ein mineralischgebundener Mörtel, der auf die Eigenschaften des vorhandenen Steines abgestimmt wurde. Auf Pigmenten oder Lasuren wurde verzichtet.

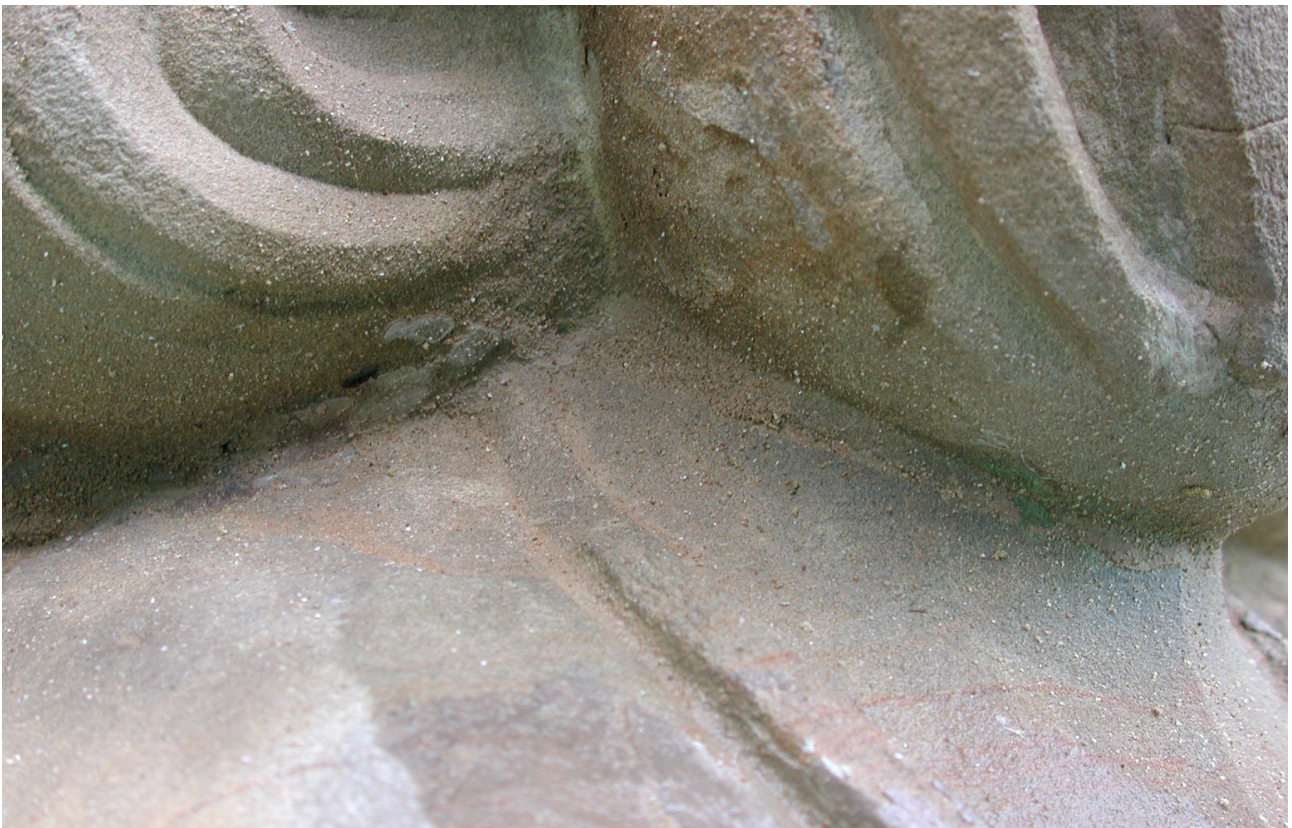
Abb. 5: Abgeschlossene Rissverschließung

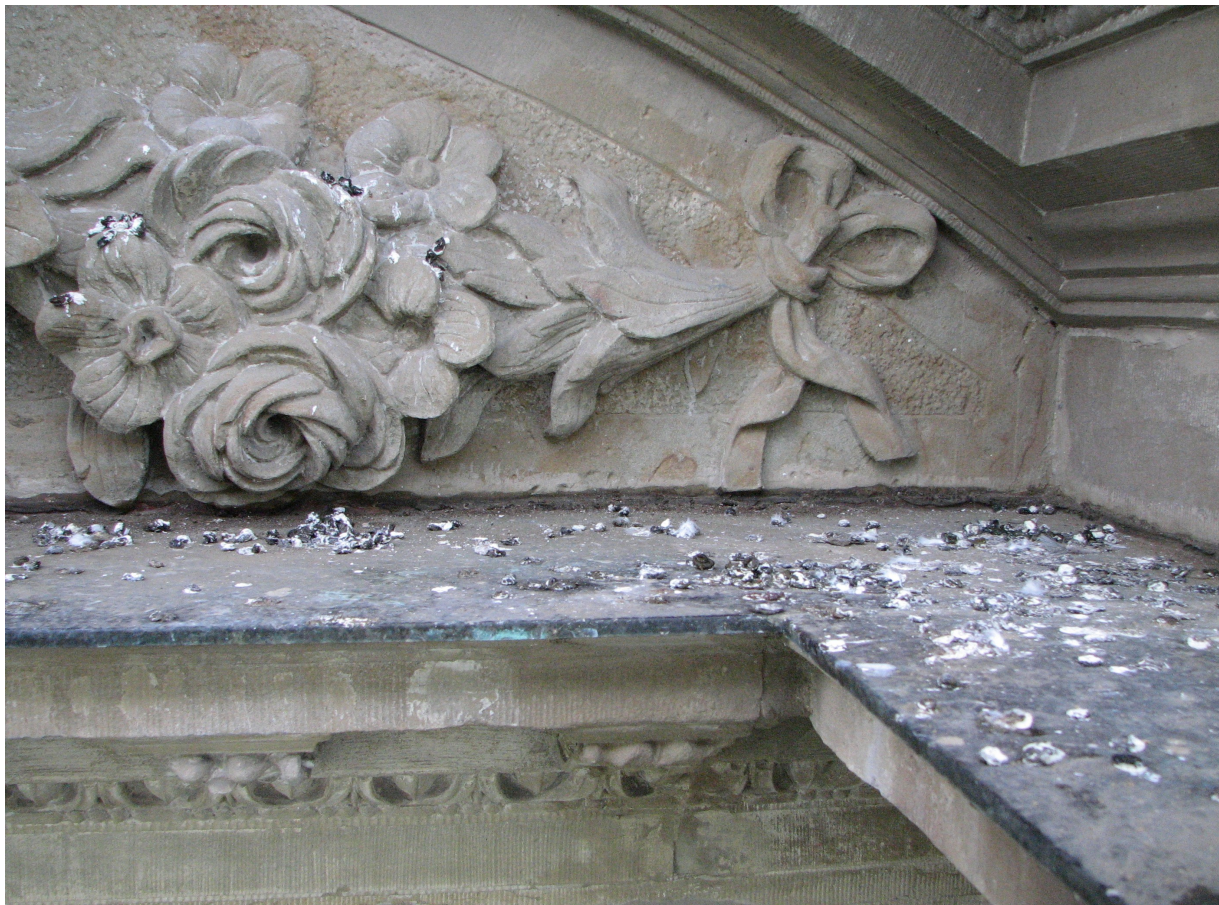
Abb. 6: Verunreinigungen durch Taubenkot

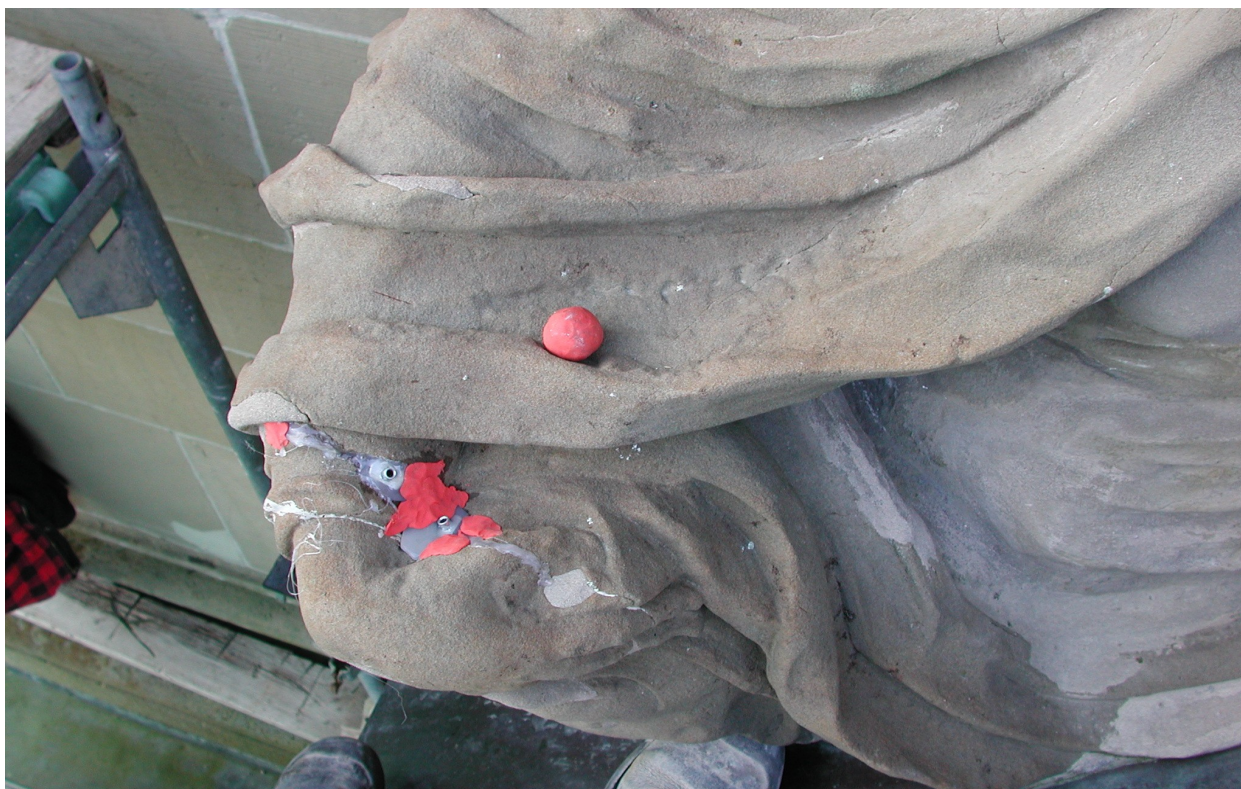
Abb. 7: Rissinjektion an der linken Gesimsfigur des Nordportals

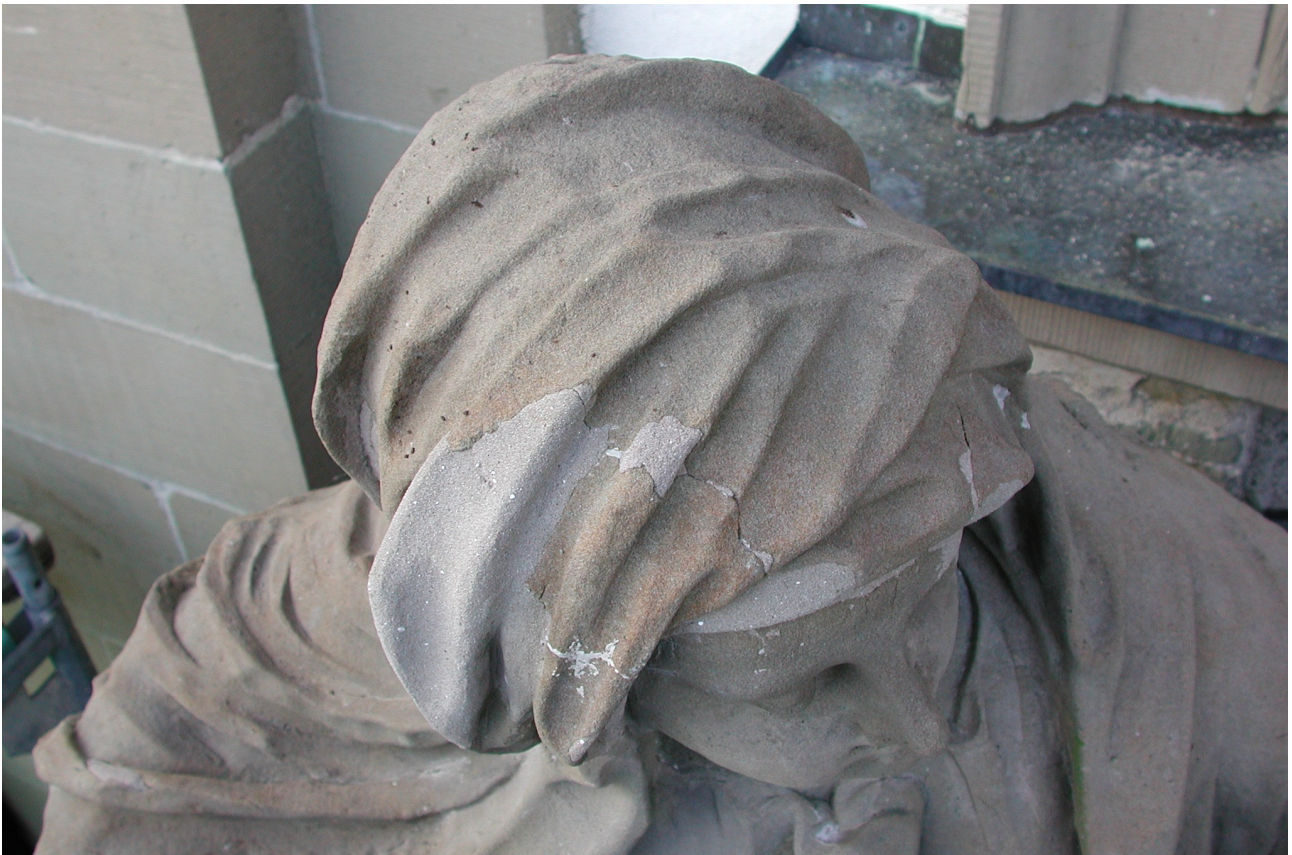
Frühere Ergänzungen: Mörtelreste, Vierungen, an machen Stellen noch gut erhalten (Abb. 8)

Abb. 8: Gut erhaltene alte Antragungen. Rissige Anschlüsse zum Stein wurden angebösch.
