Lfd. Nr.: 6

Objekt: Historischer Opferstock, Heilbronn

Von – bis: März 2007

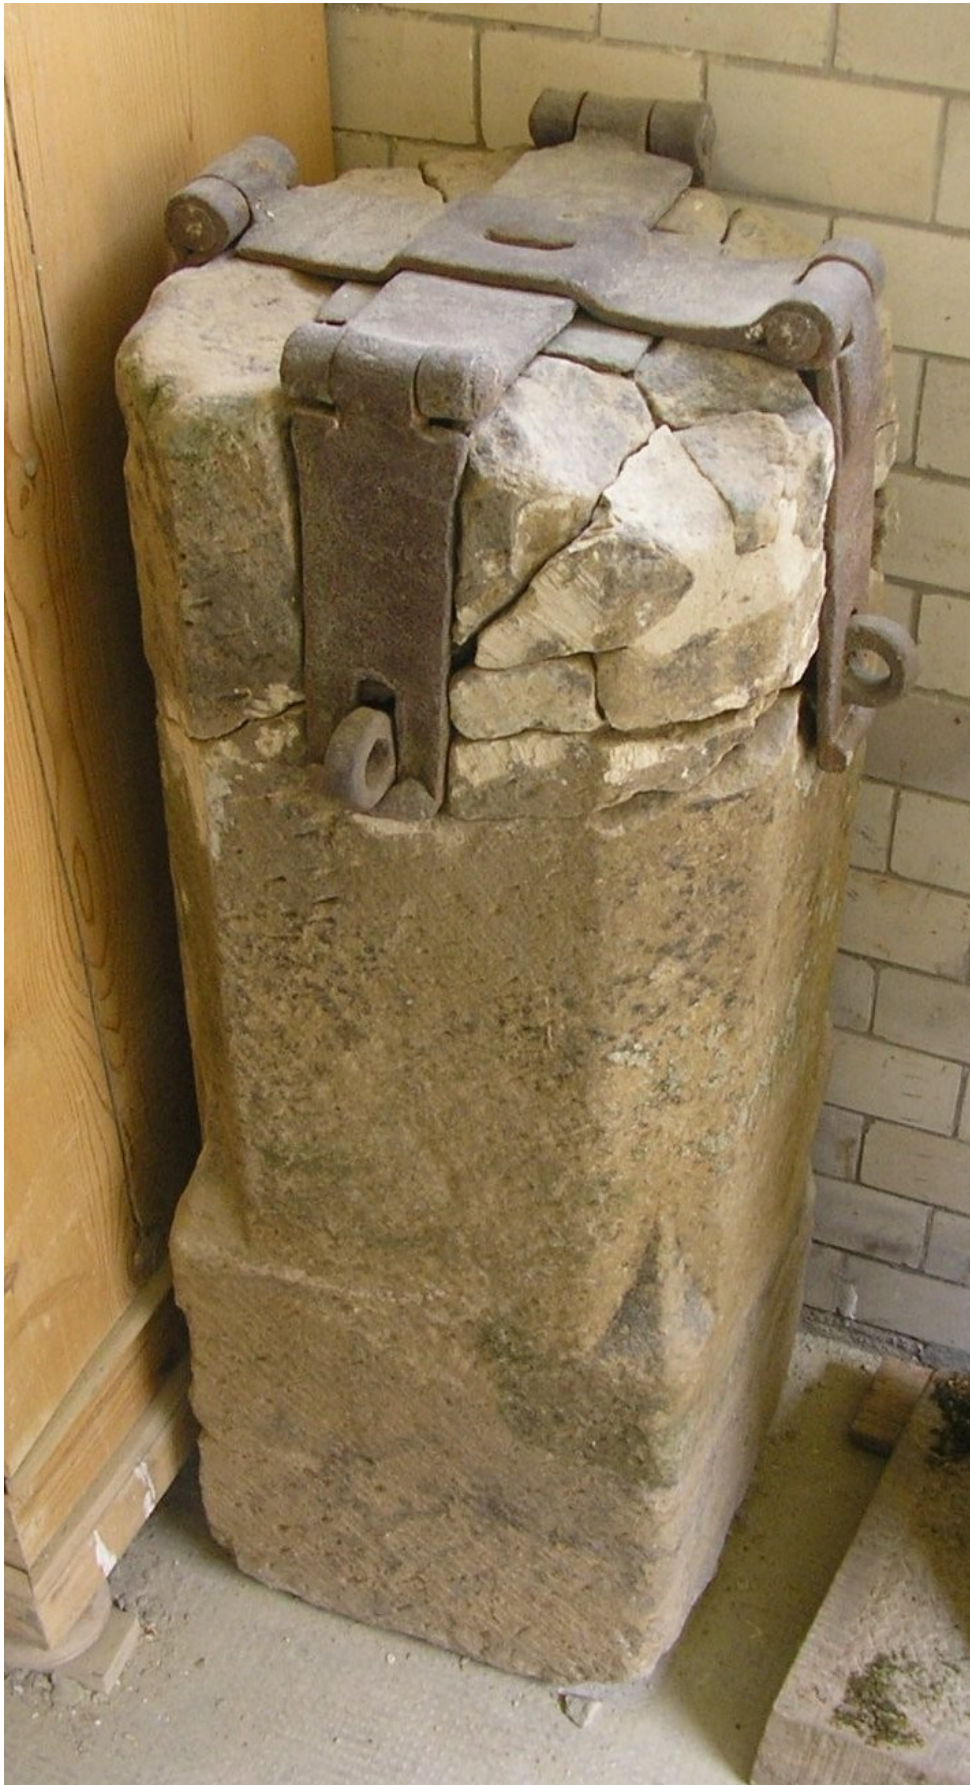
Oberfläche: weniger gefährdet

Art der Verwitterung: Physikalische und biologische Verwitterung (Vandalismus und geringer Flechtenbewuchs)

Besondere Beobachtungen: Fehlende Steinstücke

Frühere Ergänzungen: Mörtelreste und ältere, aber gut erhaltene, hellere Antragungen

Reinigung erfolgte: Schonende mechanische Reinigung: trocken abgebürstet, Mörtelreste mit Meißel entfernt

Lose Teile wurden geklebt mit: Epoxidharz auf staubfreier und trockener Oberfläche punktuell aufgetragen, vorsichtig reibend zusammengefügt

Risse wurden geschlossen mit: Steinersatzmasse (Steinmehl passender Körnung und Farbe mit Weißkalkhydrat)
