Dokumentation

Gartenskulptur der Villa Godi in Lugo di Vicenza

Von Jilly Latumena,
Steinbildhauermeisterin und
Steinmetzin in der Denkmalpflege

Thiene, November 2013

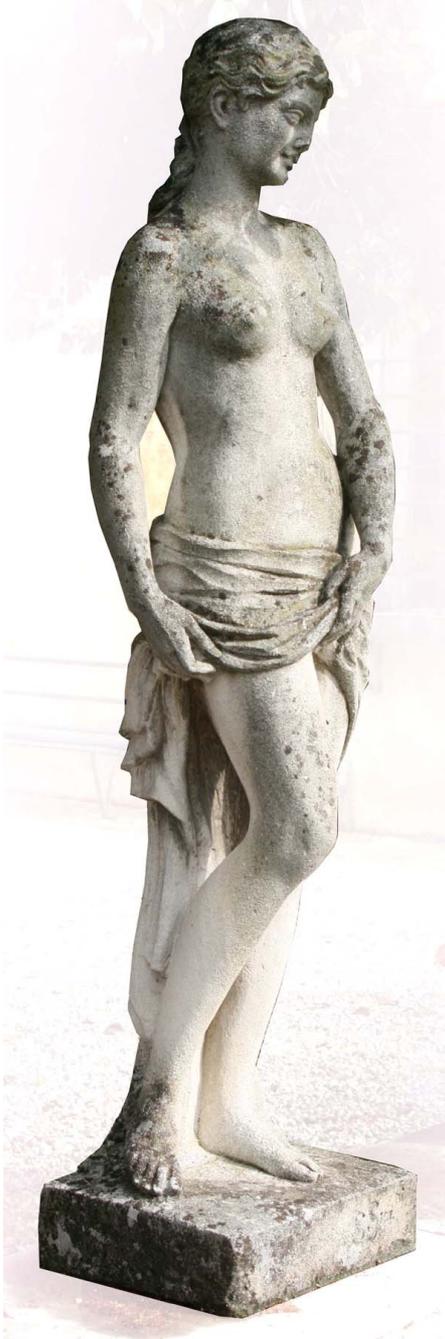
Die Skulptur stellt eine nackte Frau mit angehobenem Hüftgewand in Kontrapoststellung dar. Wie bei 7 weiteren Skulpturen, ist am Sockel an der Frontalseite der Name "G. Gior. Ni" erkennbar. Vermutlich ist dies der Name des Künstlers der Skulpturen, die neben den restlichen Skulpturen erst später um die Jahre 1962-1964 entstanden sind.

Abb. 2: Vorderseite der Gartenskulptur

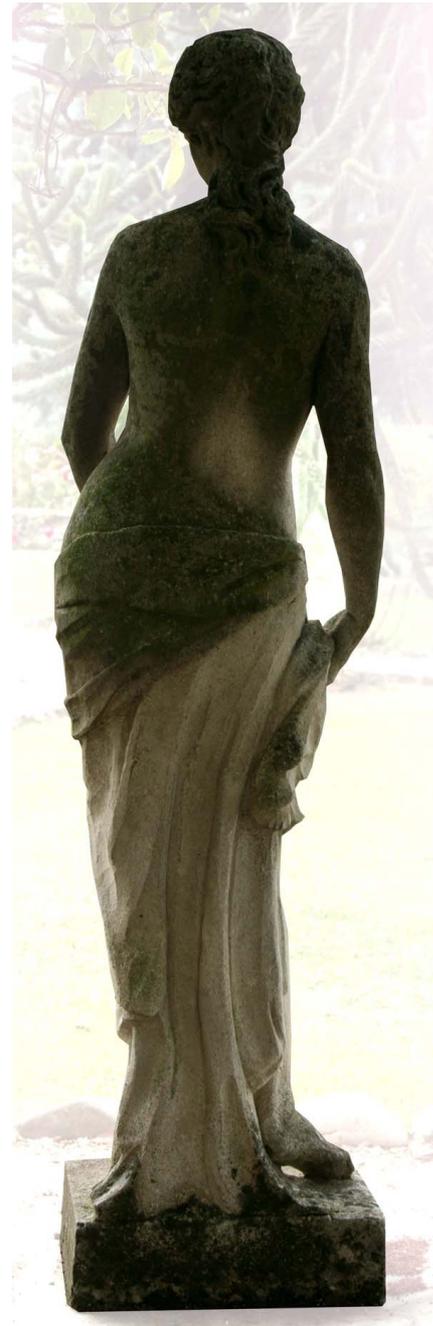
Abb. 3: Rückseite der Gartenskulptur

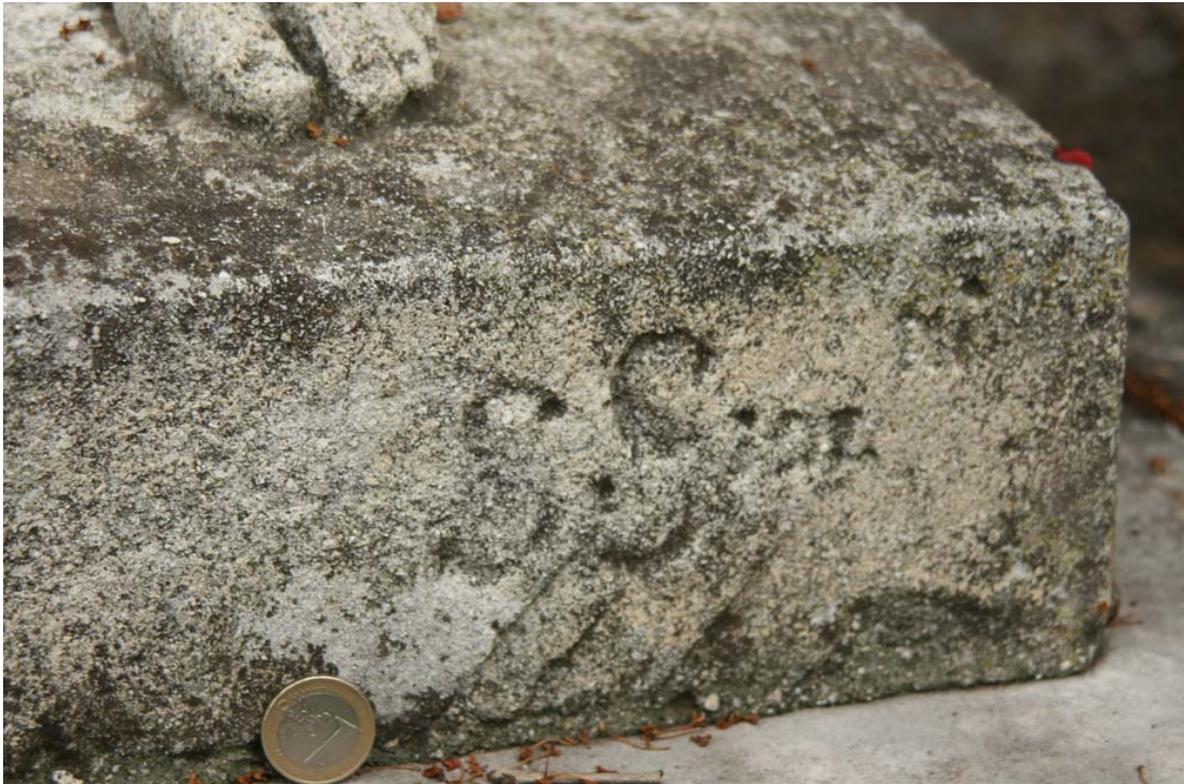
Abb. 4: Detail am Sockel

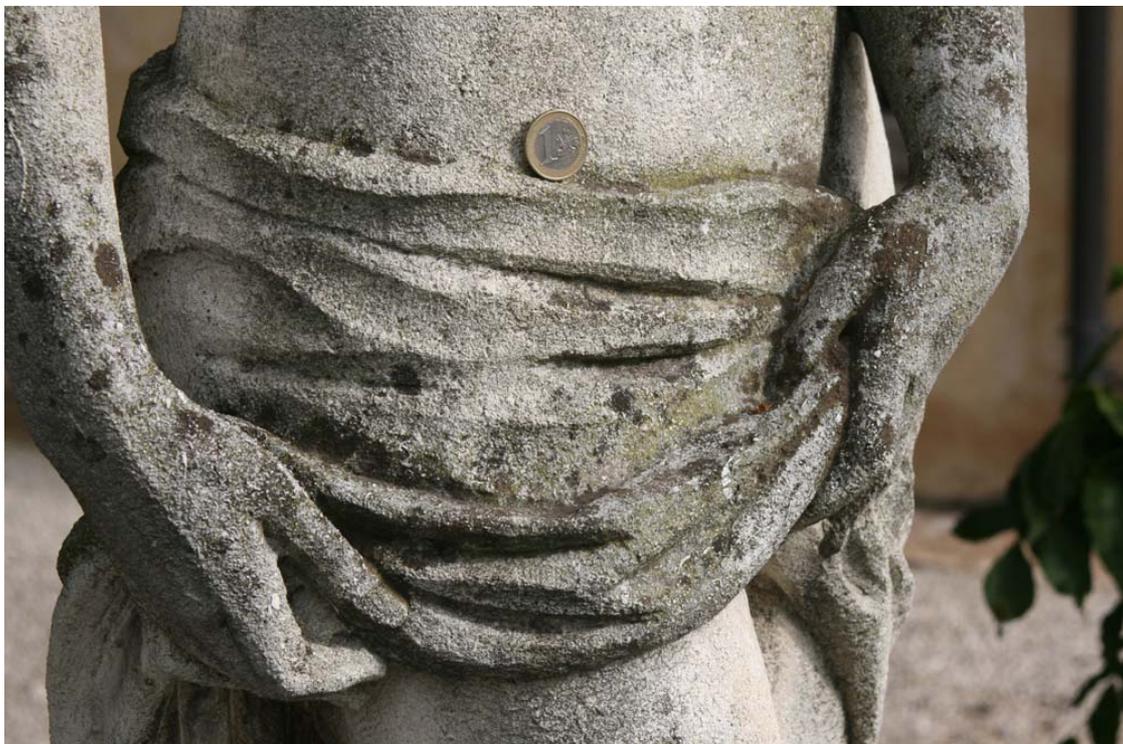
Abb. 5: Detail am Gewand

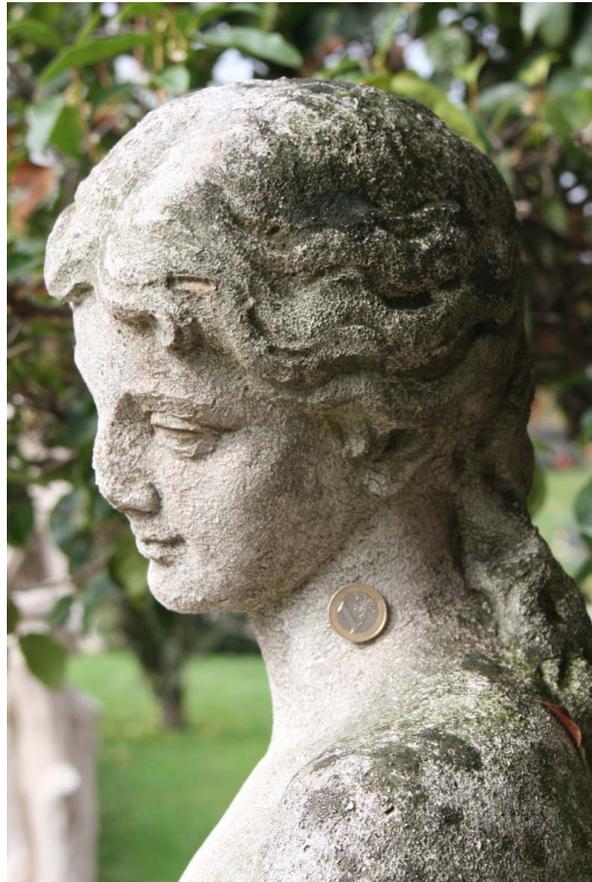
Bei der *Verwitterungsformengruppe Gesteinsverlust* lassen sich an Nase und Ecken am Sockel *Ausbrüche ohne erkennbare Ursache* vorfinden. An Sockel, rechtes Bein, die Arme, partiell der Bauch und Rücken sind gekennzeichnet durch *Reliefbildungen*. Dieser erosionsbedingter Oberflächenverlust kennzeichnen im Gegensatz zur Rückverwitterung keinen einheitlichen Gesteinsverlust sondern selektives Zurückwittern der Gesteinsoberfläche. Die Aufrauung, also der Verlust kleinster Gesteinspartikel, entsteht durch Lösungsvorgänge (Korrosion).

Abb. 6: Detail am Haupt: *Verwitterungsformengruppe Gesteinsverlust: Ausbrüche ohne erkennbare Ursache*

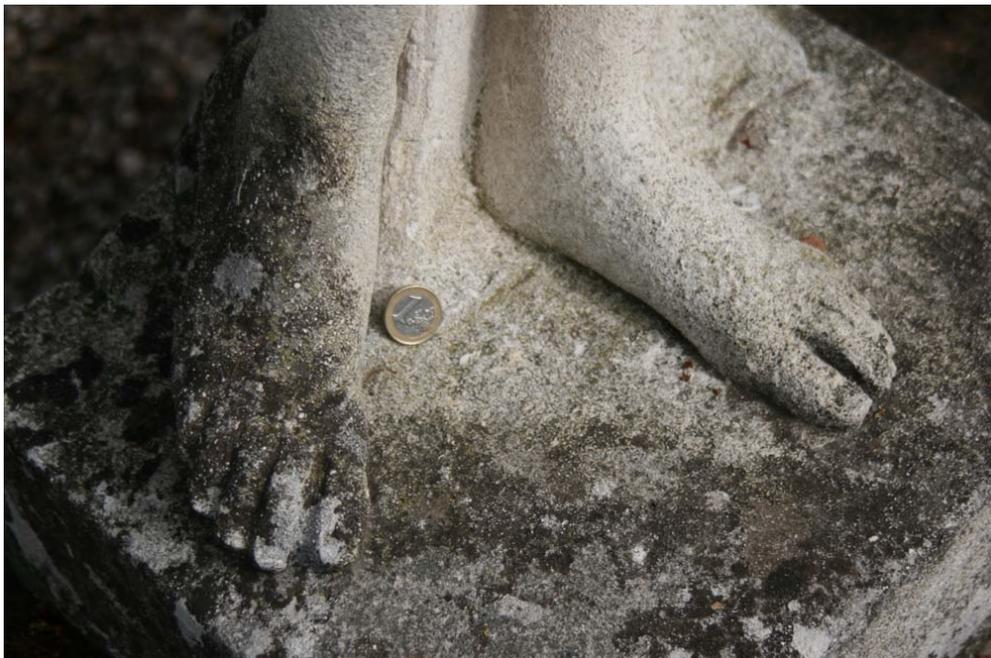
Bei *Gesteinsanlagerungen* sind allochthon induzierte Veränderungen der Gesteinsoberfläche durch "*Ansiedlungen durch Mikroorganismen*, die ebenfalls mit der Gesteinsoberfläche chemisch reagieren können"² vorzufinden. In diesem Fall ist die Skulptur befallen von Algen, Flechten und Moosen, besonders im Bereich des Sockels, des rechten Beins, der Arme, und des Haupts (mit grossem Zusammenhang des Regenwasserverlaufs).

Abb. 7: Detail am Sockel: *Verwitterungsformengruppe Gesteinsanlagerungen: Ansiedlungen durch Mikroorganismen*

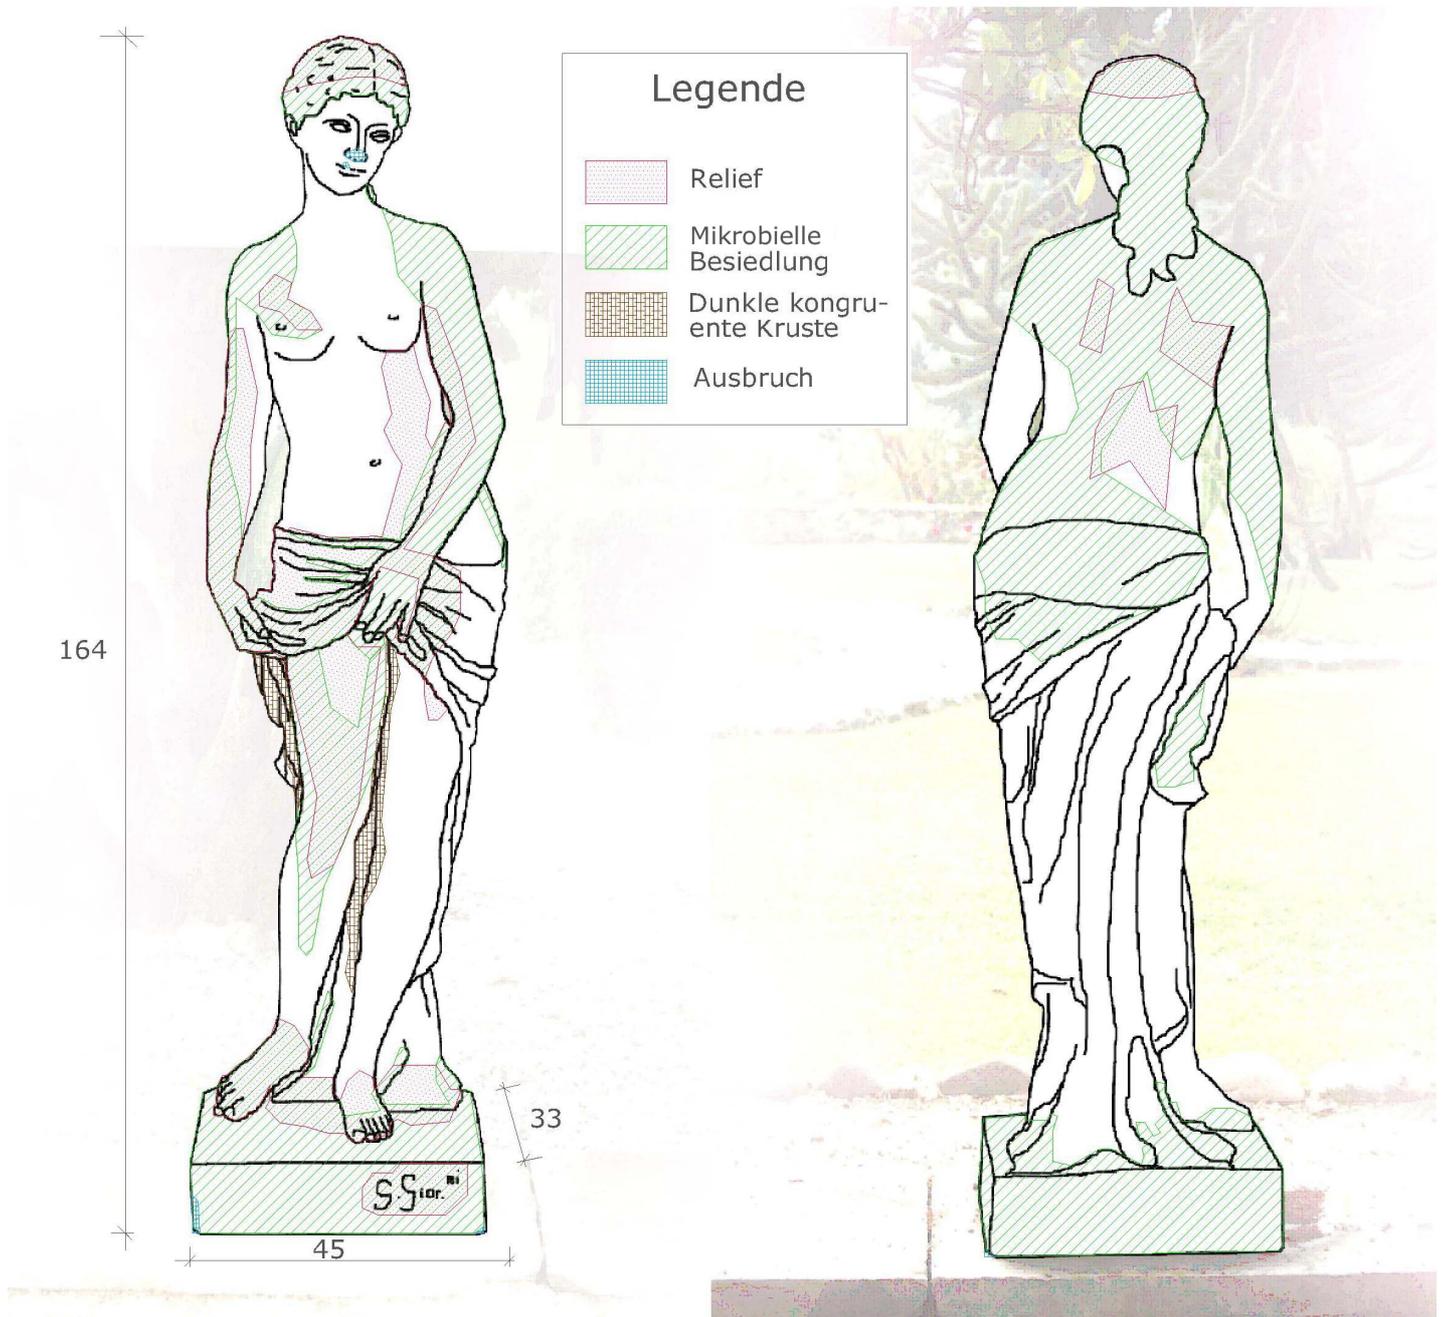
Abb. 8: Schadenskartierung

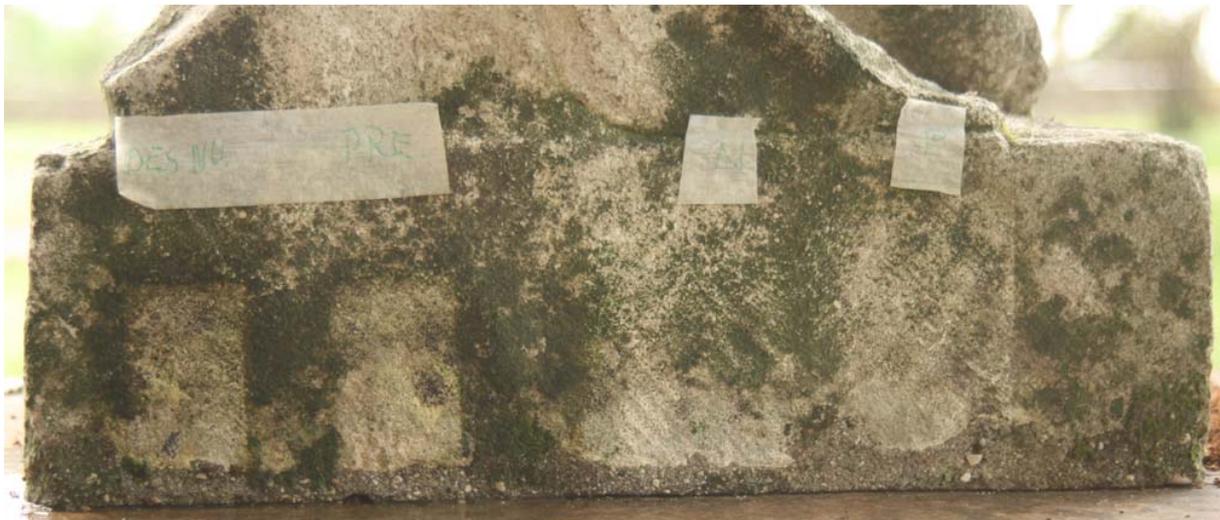
Abb. 9: Rückseite des Sockels nach der Reinigung mit Des Novo- und Preventolkompresse auf der linken Seite und Des Novo und Preventol in flüssiger Form auf der rechten Seite.

Die ersten Proben, auf der Rückseite des Sockels, wurden mit den Produkten "Des Novo" und "Preventol" durchgeführt. "Des Novo" ist geeignet gegen Algen bzw. auch Algen mit Flechten überlagert und gegen Cano Bakterien, welche einen schwarz-schmierigen Film bilden. "Preventol" wirkt aggressiver und ist optimal gegen Flechten. Technische Merkblätter lassen sich im Anhang der Dokumentation finden. Beide Produkte werden angemacht auf: 500ml destilliertes Wasser und 3% Des Novo (15g) bzw. auf 500 ml destilliertes Wasser mit 5% Preventol (25g). Mit Zellulose wurde die Masse pastös auf die Probefelder angetragen, vor Austrocknung mit Folie geschützt und am darauffolgenden Tag mit einer Nylonbürste und destilliertem Wasser gereinigt.

Die 4 Proben sind alle gleichsam effektiv. Die Kompressen reinigen allerdings ein wenig gleichmäßiger als der direkte flüssige Auftrag. Als schonenderes Mittel wird Des Novo direkt mit einem Pinsel schäumend auftragen. Aufgrund einer Reaktion tauchten Rote Flechten auf, welche Verfärbungen verursachen können. Diese Stellen sollten möglichst zeitnah mit destilliertem Wasser und Nylonbürste gereinigt werden. Schwarz-schmierige Überreste der Flechten können mit einem Skalpel abgekratzt werden, hellgrüne allerdings haben sich bereits hart in den Stein reingefressen.

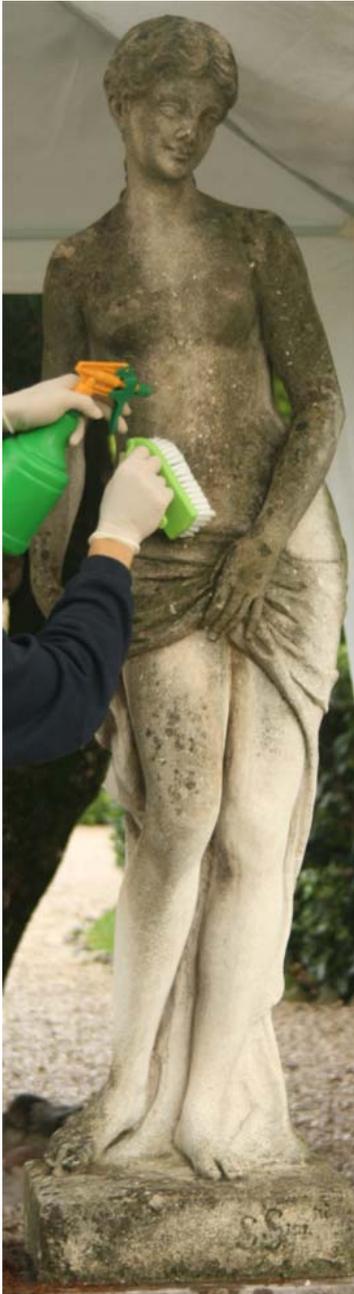
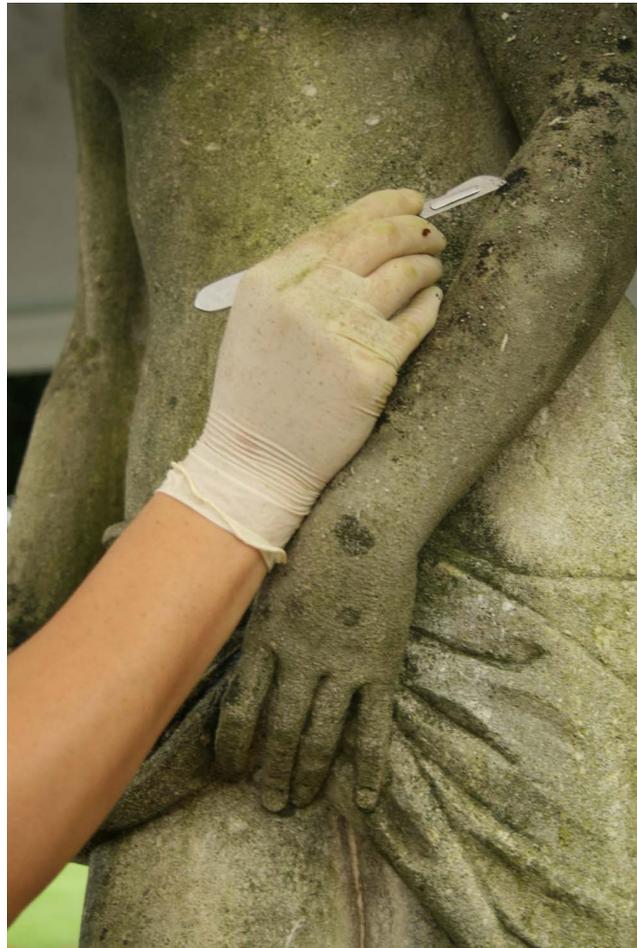
Abb. 10 und 11: Chemische/mechanische Reinigung mit "Des Novo 50", destilliertem Wasser, Nylonbürste und Skalpel

Nach der Reinigung mit Nylonbürste und destilliertem Wasser erfolgte der nächste Reinigungsgang mittels Des Novo Kompressen am Sockel, welche 2 Tage einwirken werden. Der Rest der Skulptur wird mit Des Novo eingetränkt mit Einwirkungszeit von einem Tag.

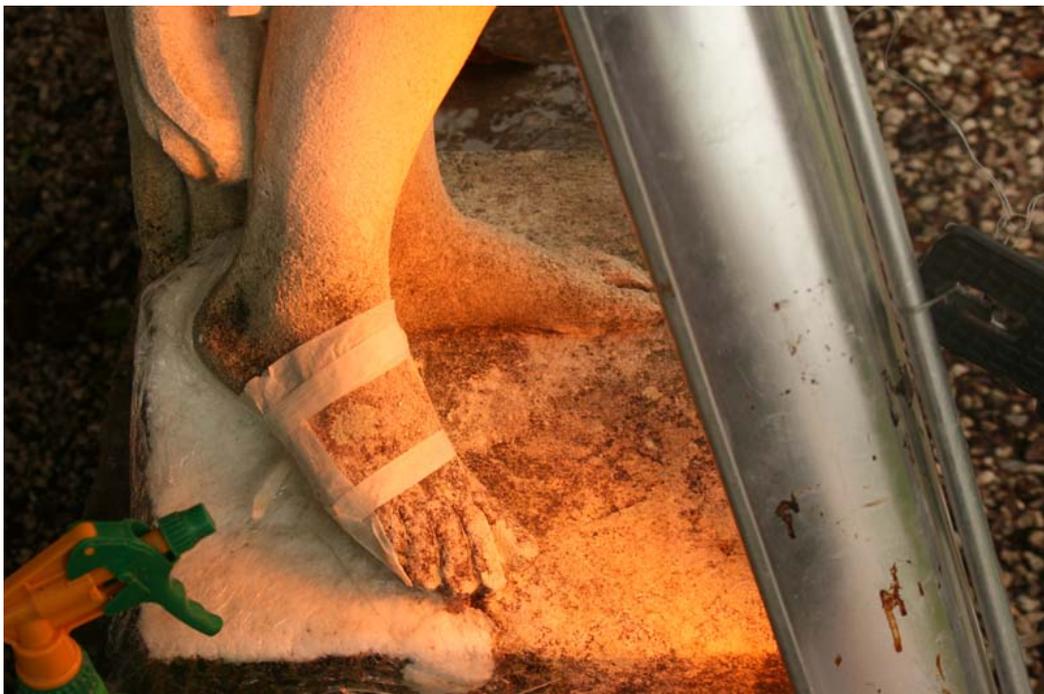
Abb. 12: Experimente mit Enzymen neben der Des Novo 50 Kompresse

Heute wird mit der relativ neuen Reinigungsmethode mittels Enzymen experimentiert. Die stark befallene Probestelle am Sockel wird zuerst genässt und mit einem Infrarot Heizstrahler ca. 1 Stunde erwärmt (ca. 50°C), so dass den

Die ersten 2 nebeneinanderliegenden Proben bestehen jeweils aus 1 und 2. 1 wird mit einem Pinsel aufgetragen, 2 massierend mit einem Pinsel in Bewegung gehalten. Nach 10-15 Min. Einwirkungszeit werden die Proben mit Wasser abgebürstet. Das Ergebnis war nur leicht befriedigend. Es erfolgte ein erneuter Versuch mit längerer Einwirkungszeit von ca. 20-30 Minuten, Probe 1 lässt man mit einem Wattebäuschen einwirken lassen. Auch diese Proben erzielte nur ein wenig befriedigendes Ergebnis. Anschließend wurde die obere Probe (vorher nur Wattebausch mit Lipasi) mit Proteasi im Wattebausch für 30 Minuten versehen. Es gibt jedoch keinen großen Unterschied zwischen dem vorherigen Ergebnis.

Heute Nachmittag wurde die Des Novo Kompresse von gestern Nachmittag entfernt und die Oberfläche gesäubert. Das Ergebnis war erstaunlich besser als das der Enzyme. Vermutlich war die anfängliche Erhitzungszeit nicht ausreichend und die fehlende Folie Ursache des unzureichenden Ergebnisses. Das Experiment an einer weiteren Skulptur erzielte bessere Ergebnisse, da eine längere Erhitzungszeit mit Folie durchgeführt wurde.

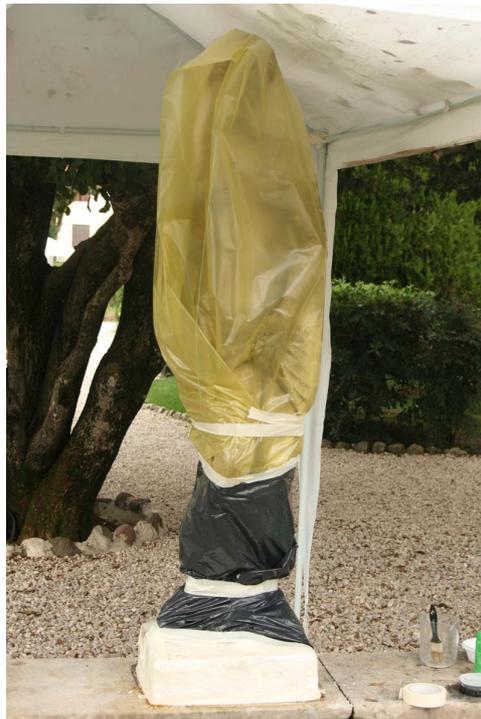
Abb. 13: Anlegen der Des Novo 50 Komresse am Sockel und Preventoltränkung

Es erfolgte ein Anlegen einer Des Novo Komresse auf den gesamten Sockel (außer der schon behandelte). Die ganze Figur wurde mit Preventol eingelassen und vor Austrocknung schützend eingepackt.

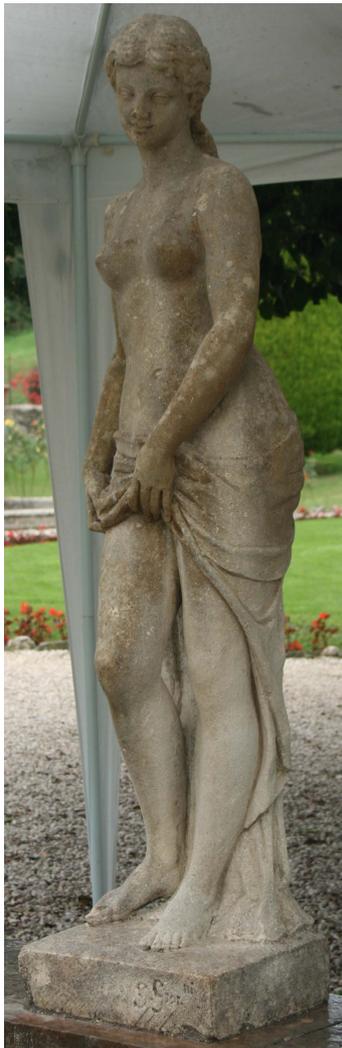
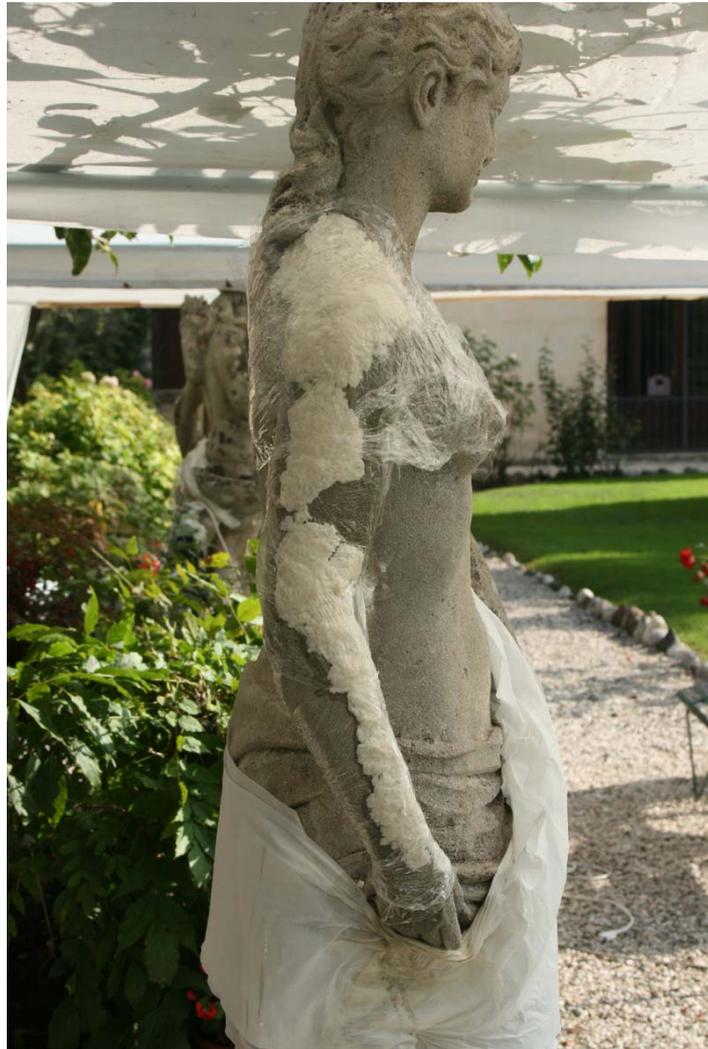
Abb. 14: Nach der Reinigung **Abb. 15:** EDTA Komresse an dunklen Flecken.
mit Preventol: dunkle Flecken.

Die Kompressenreinigung erzielte ein zufriedenstellendes Ergebnis. Die Oberfläche wurde mit der Nylonbürste und Wasser gereinigt. Rote Algen Flecken tauchen fleckenartig an Armen, Bauch, linker Gesichtshälfte, rechtem Bein und Sockel auf (im nassen Zustand rötlich, im trockenen Zustand dunkelbräunlich). Probehälter wird mit einer sauren kationischen Harzreinigung (pH 1) an einer kleinen Stelle am Bein gereinigt, die rote Algenreste aufweisen (fünfminütiges einreiben mit einem Pinsel, keine Berührung mit Metall). Die roten Flecken verschwinden, aber sie hinterlassen dunkle Rückstände (vermutlich von Algen unterhalb der roten Schicht, oder dunkle Patina).

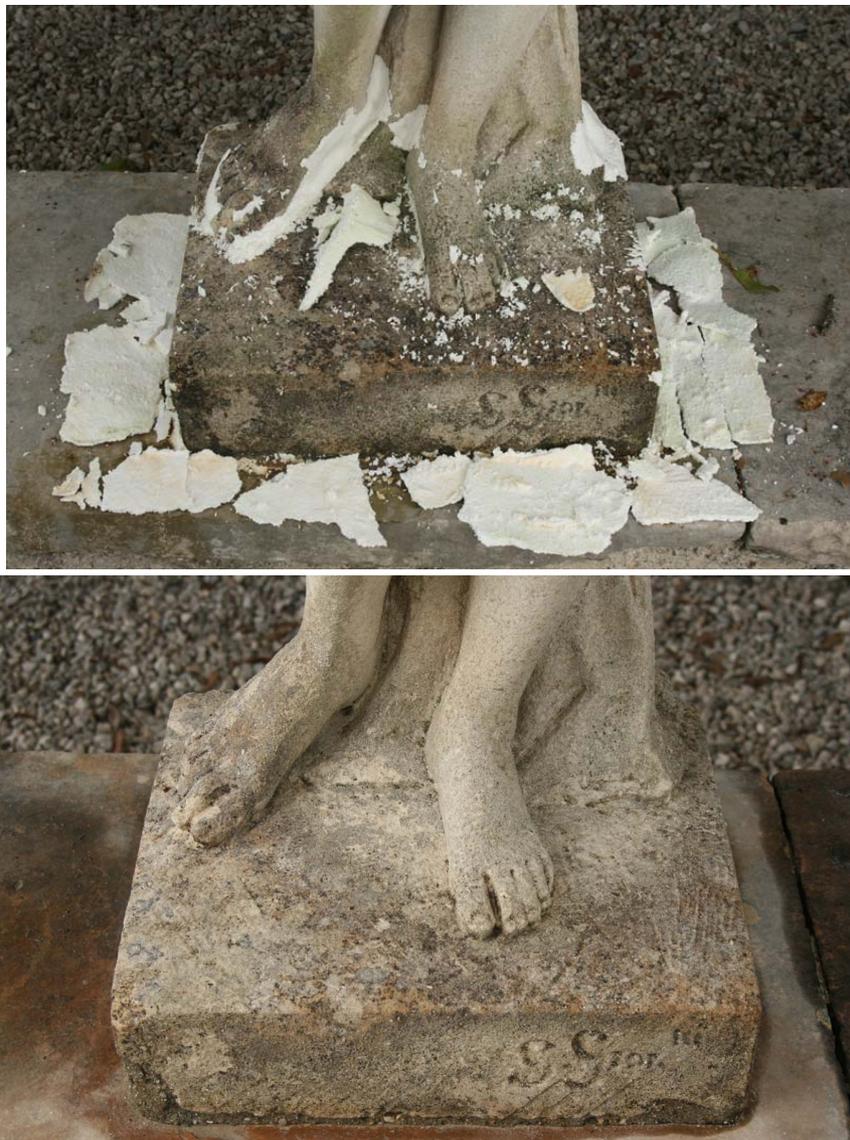
Abb. 16 + 17: Behandlung des Sockels mit EDTAKompresse, vorher und nachher.

10% Ammoniumbicarbonat, 5% EDTA mit destilliertem Wasser und Zellulose werden an Sockel und rechten Arm der Skulptur als Probe angetragen. Wartezeit beträgt ca. 15 Minuten. Das Ergebnis war nicht zufriedenstellend, weshalb im nächsten Schritt rein 7% EDTA mit destilliertem Wasser und Zellulose angetragen wurde. Das Ergebnis war nach ca. 2 Stunde Einwirkungszeit zufriedenstellender heller. Ammonium wurde aus dem Grund weggelassen, weil diese Lauge die Säure des EDTA ausgleicht. Der ganze Sockel mit Füßen wurde mit der EDTAhaltigen Zellulose versehen.

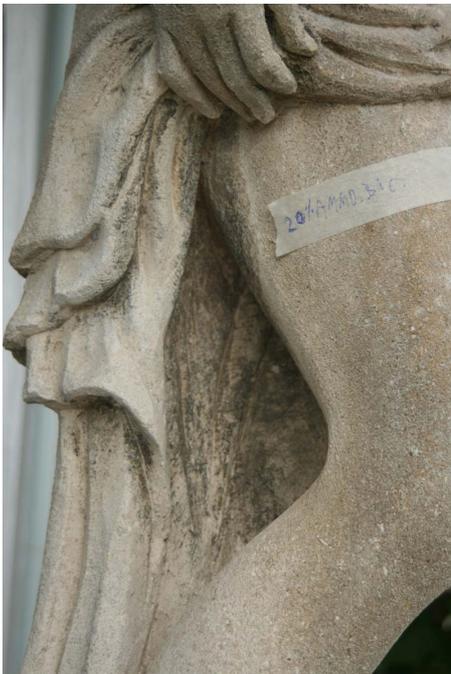
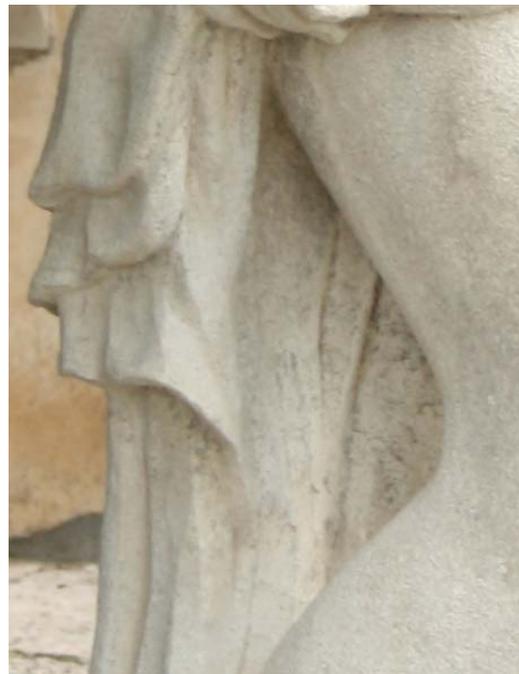
Abb. 18 + 19: *Behandlung der dunklen kongruenten Kruste mit Ammoniumbicarbonatkomresse und anschliessend mit Bakterien in Carbogel und Clucel.*

Die Stelle hinter den Beinen, welche schon am gestrigen Tag mit einer Ammoniumbicarbonatkomresse behandelt wurde, wird nun mit einer Bakterienkomresse behandelt, da die Probe an einer anderen Skulptur erfolgreich verlief. Als Träger wird nicht nur Carbogel ausprobiert, sondern auch Clucel.

Es erfolgte die Abnahme der Kompressen und Reinigung der Oberfläche. Die Bakterien haben erfolgreich die Oberfläche von schwarzen Ablagerungen befreit. Die EDTAkomresse hat nach ca. 15 Std. Einwirkungszeit zum Teil ebenso erfolgreich die zu starken Farbübergänge leicht geschwächt, allerdings kostete dies an manchen Stellen einen gewissen Materialverlust (Erosion der Oberfläche auf ca. 1mm). Somit werden nur noch mit Harzen die restlichen dunklen Flecken geschwächt.

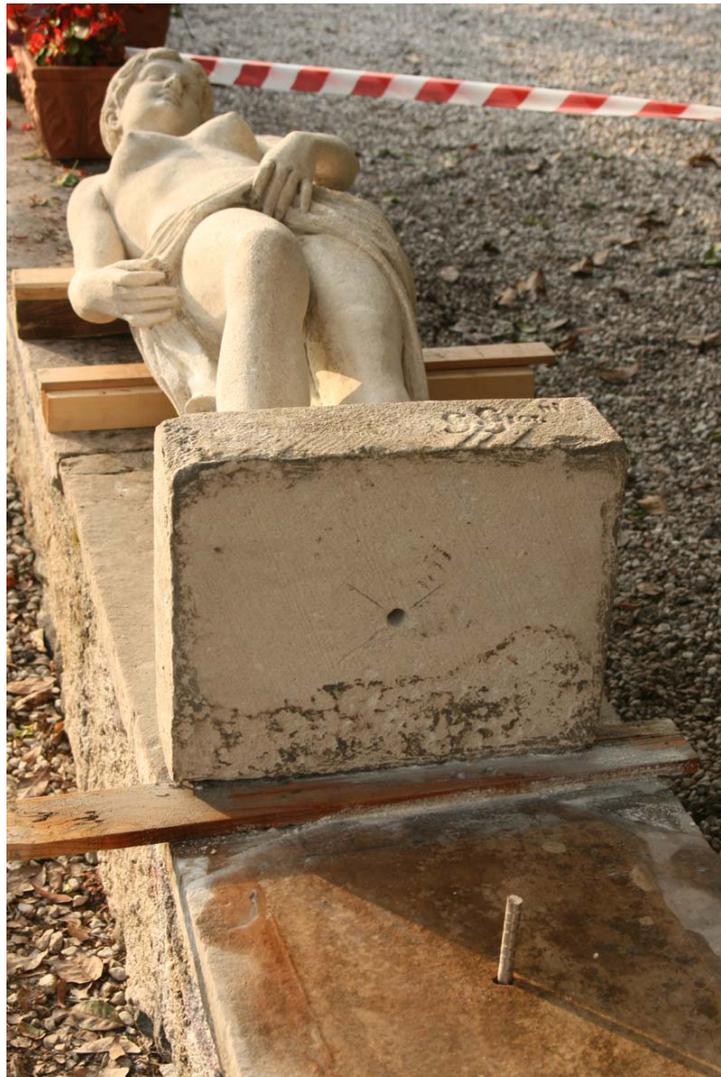
Da meine Skulptur keine Standfestigkeit mehr erweist (kein Dübel, kein intakter Versetzmörtel), wird diese mit einem VADübel versetzt und ein neuer Versetzmörtel angebracht.

Abb. 20: Wiederherstellung der Standsicherheit mit VADübel und Versetzmörtel

Es erfolgte nach der Reinigung der Unterseite des Sockels (alten Versetzmörtel entfernen und Standfläche reinigen) eine Bohrung für den VADübel (Durchmesser ca. 1,5 cm, Länge ca. 20 cm)

Die Skulptur wird mit 3:1:0,25 Sand, Kalk, Zement versetzt. Der VADübel wird mit Epoxyharz geklebt und die Skulptur anschliessend kippeind mit Keilen versetzt. Der Mörtel wird zurückgekratzt, da ein anderer Fugenmörtel angetragen, der farblich angepasst wird mit Acrylfarben.

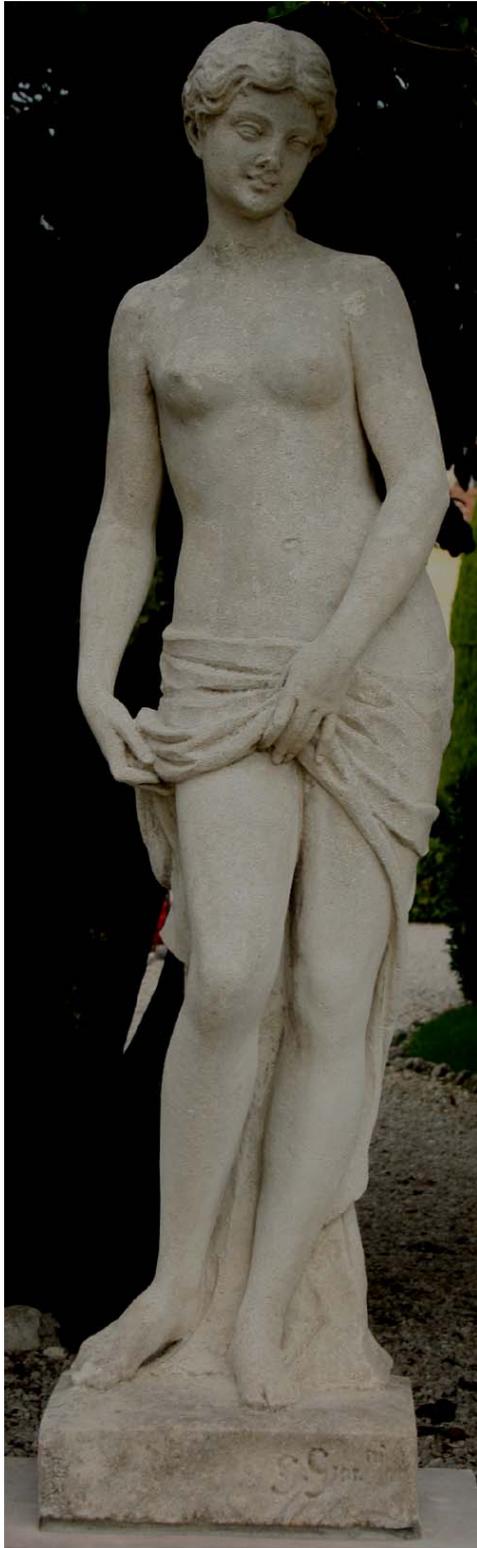
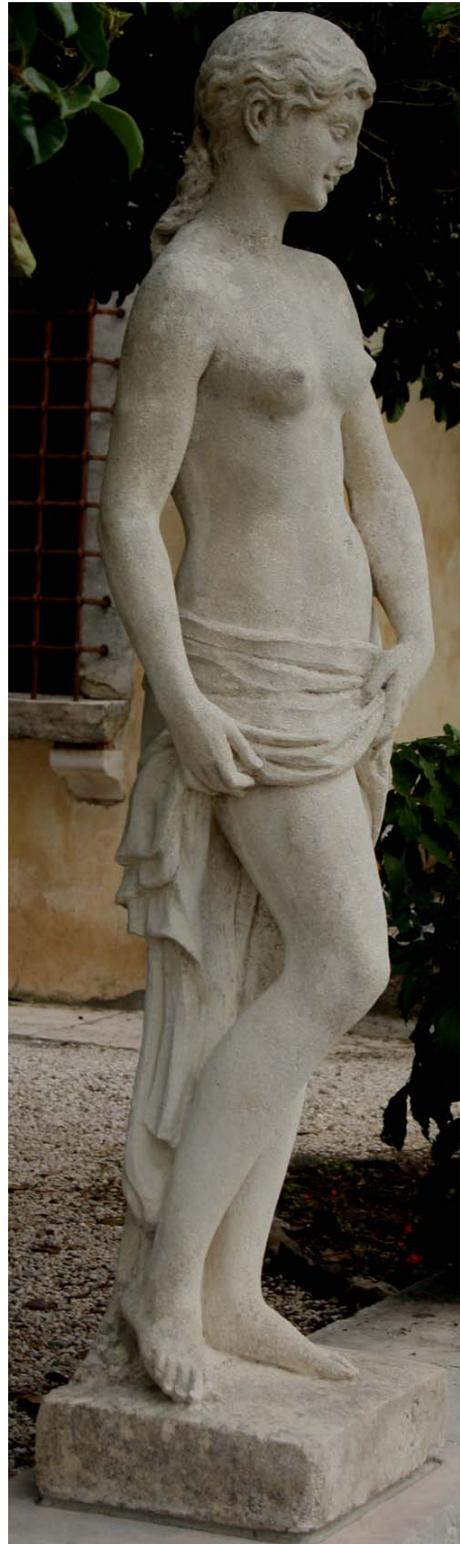
Abb. 21 + 22: Ansichten nach den Restaurierungsmaßnahmen

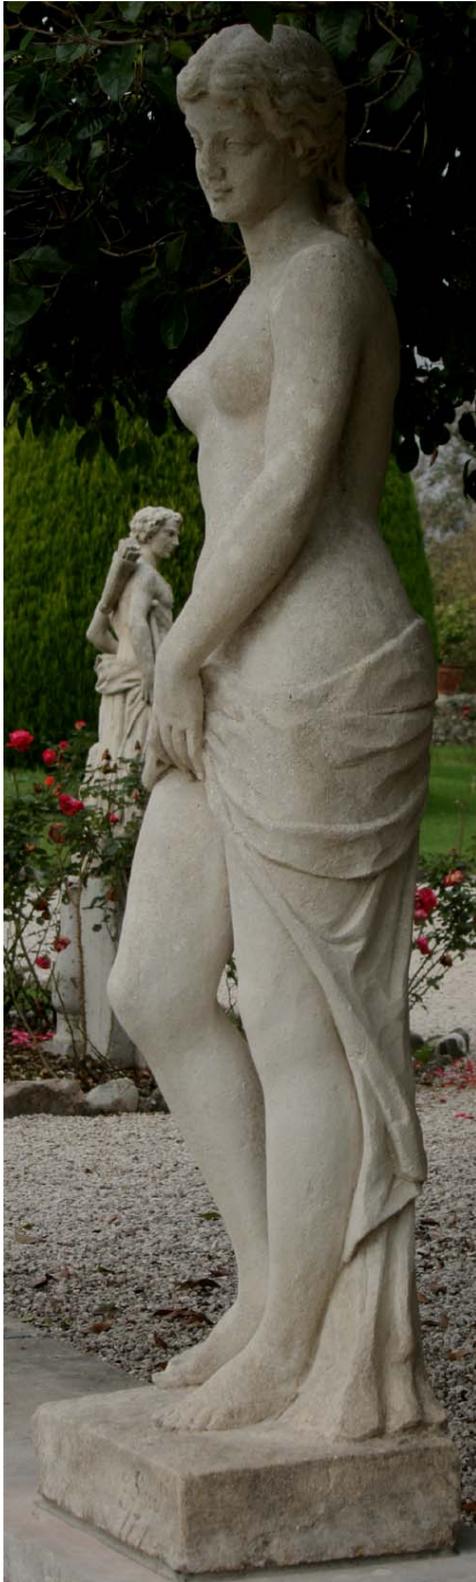
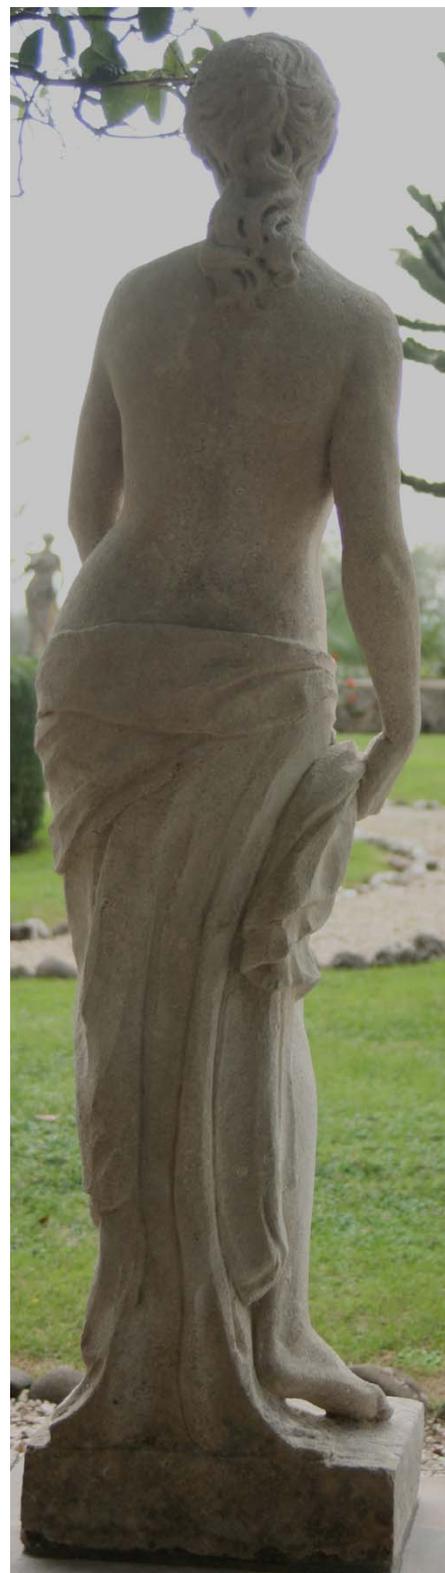
Abb. 23 + 24: Ansichten nach den Restaurierungsmaßnahmen

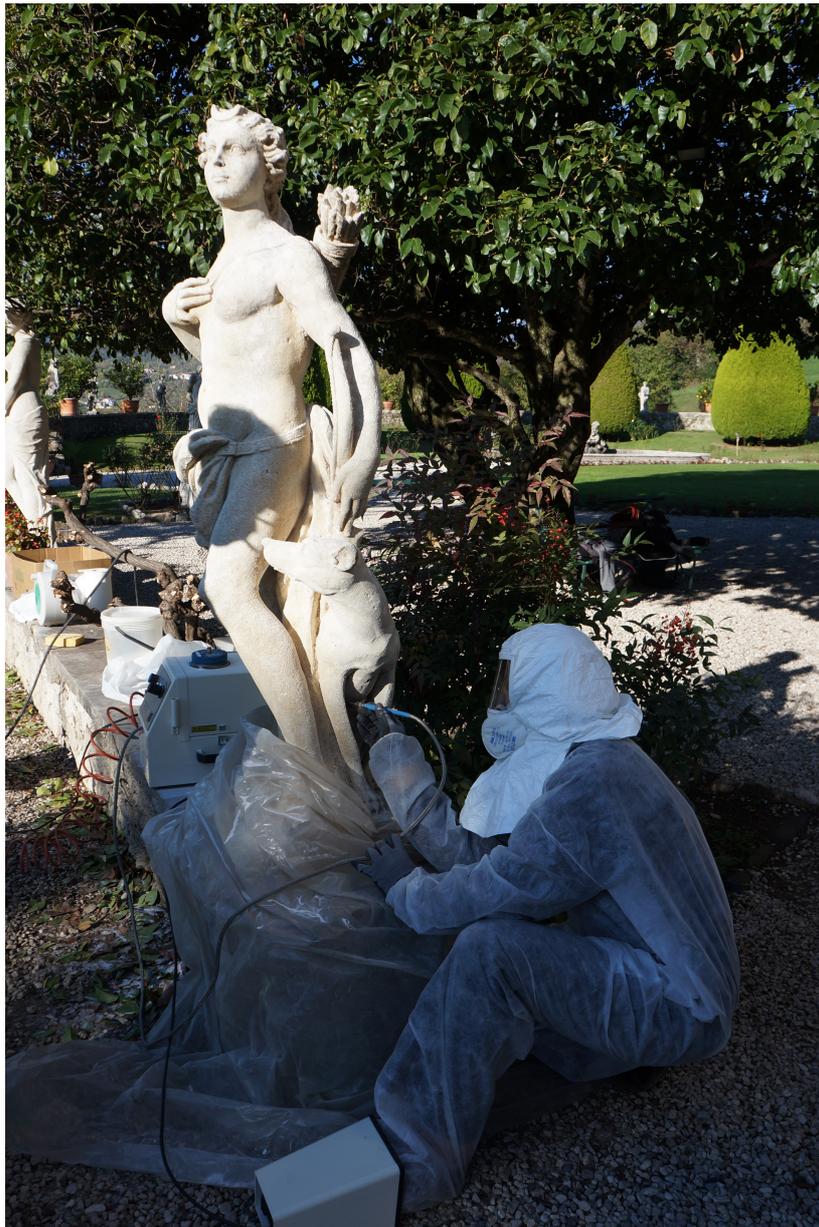
Abb. 25: Reinigung der Skulptur Diana

Nach der Reinigung mit Kompressen erfolgte an den gleichen behandelten Stellen eine Reinigung mit dem Mikrosandstrahlgerät. Sowohl die Strahlmenge des Granulats als auch der Luftdruck ist variierbar, um unterschiedliche Effekte an den Krusten zu erzielen. Dabei sind der optimale Abstand zur Steinoberfläche und die kontinuierlich rotierenden Bewegungen der Stiftspitze (Ausgang des Granulats) des Geräts zu beachten.

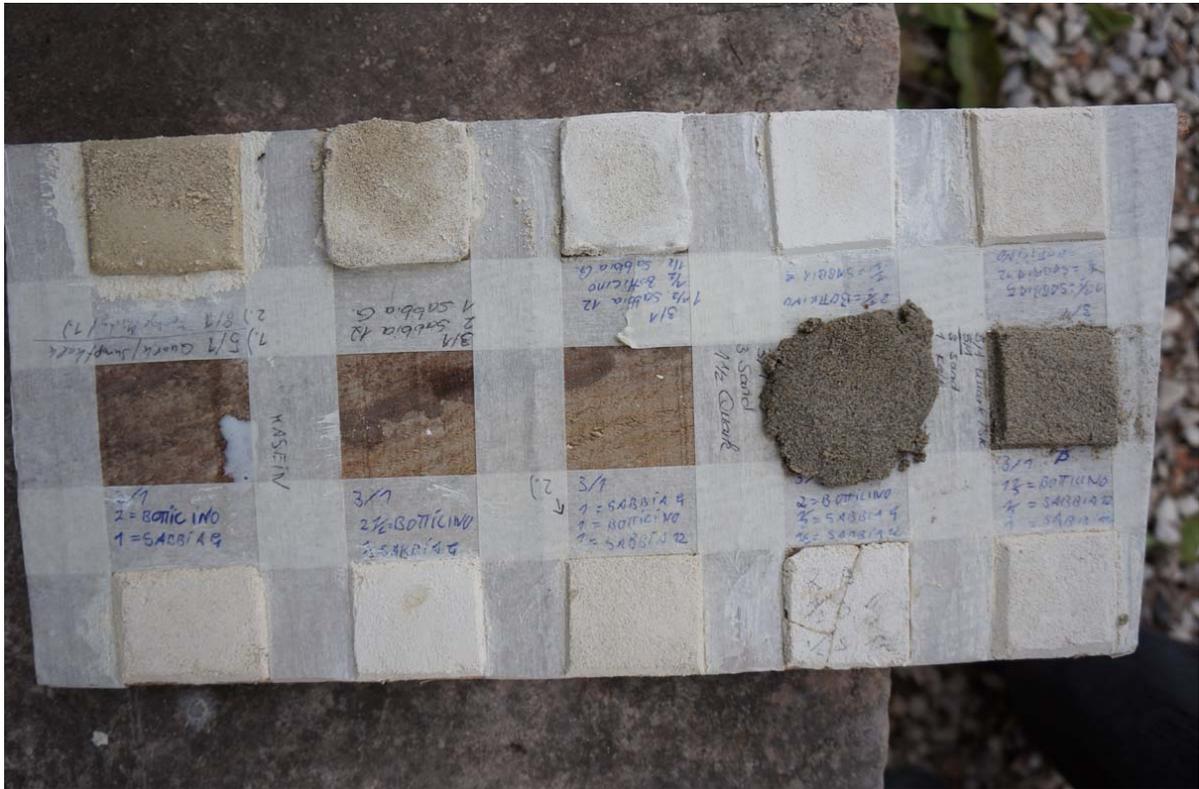
Abb. 26: Proben: Hydraulischer Kalk-Kaseinmörtel und Kalkmörtel

Es wurden Mörtelproben mit unterschiedlichem Mischungsverhältnissen erstellt.

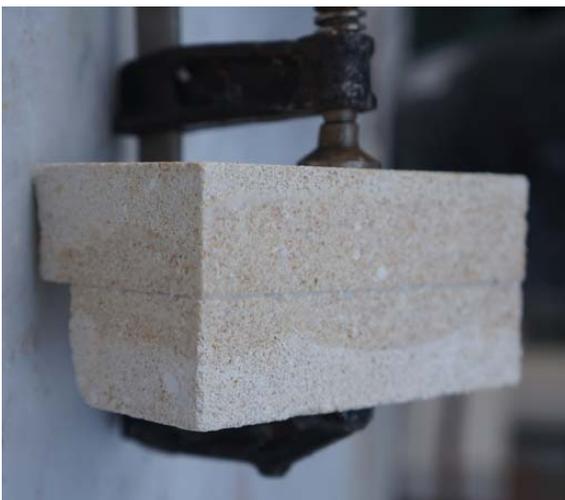
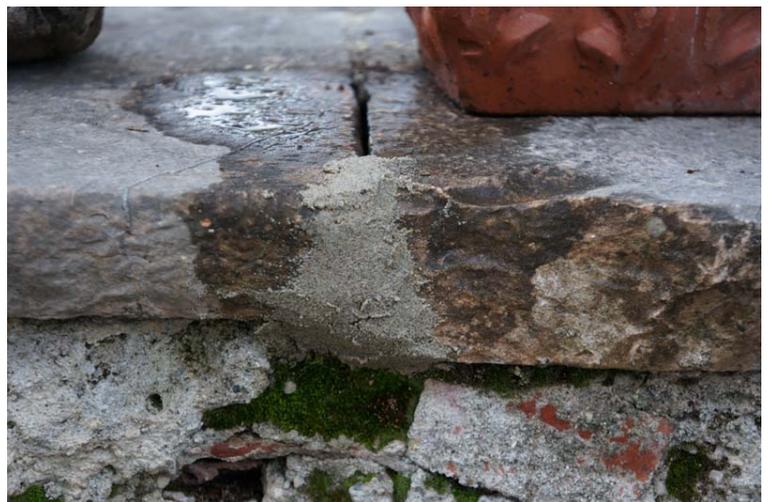
Abb. 27+28: Kleben und Antragung mit Kalk-Kaseinmörtel

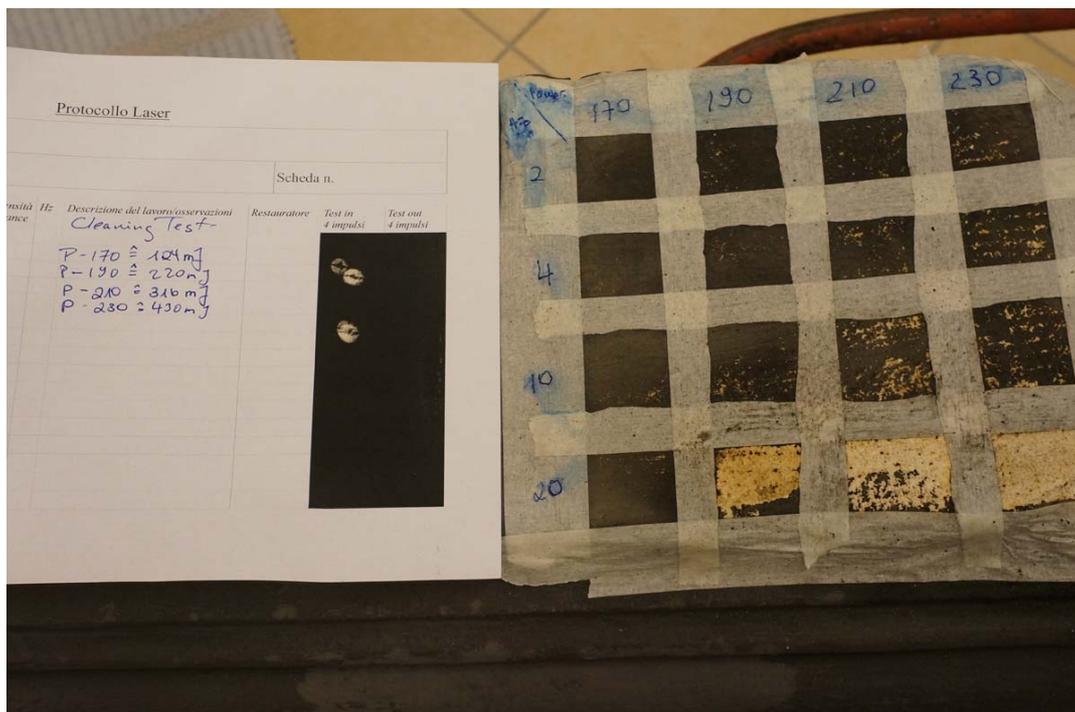
Abb. 29: Laserprotokoll (Energie in mJ) und Laserproben (Herz/Energie)

Es wurde ein Bauteil aus Naturstein mit einer schwarzen Gippschlämme präpariert (Nachahmung von dunkler diskongruenter Kruste) und mit dem Laser probeweise gereinigt. Die Oberfläche wird vor der Laserreinigung befeuchtet, um zum einen eine zu starke Erhitzung und somit Korrosion des Materials zu vermeiden und zum anderen eine etwas effektivere Reinigung zu erzielen. Unterstochene Stellen konnten mit Hilfe eines Spiegels besser erreicht werden. Optimale Einstellung des Lasers war in diesem Fall die Energie 190 auf 20 Hz (Erhaltung der Patina).

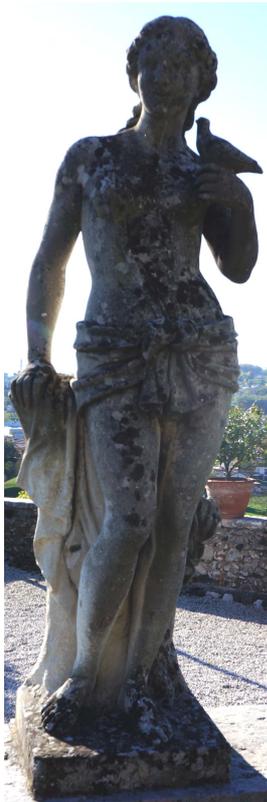
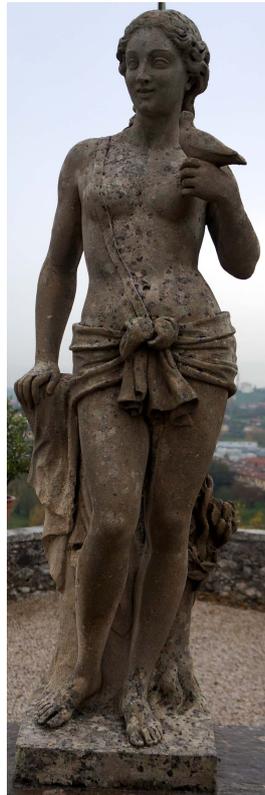
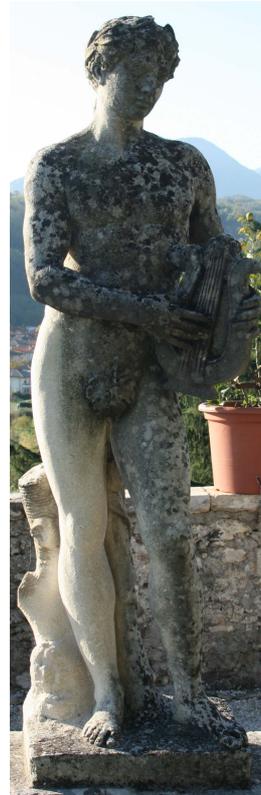
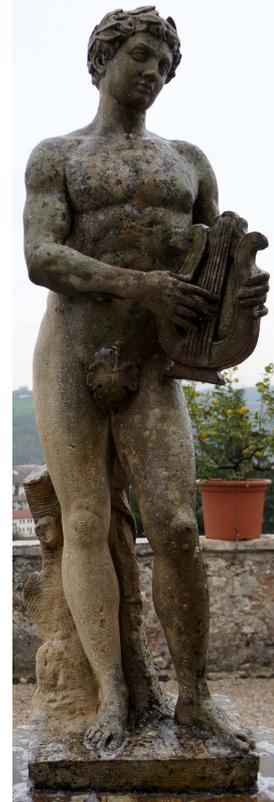
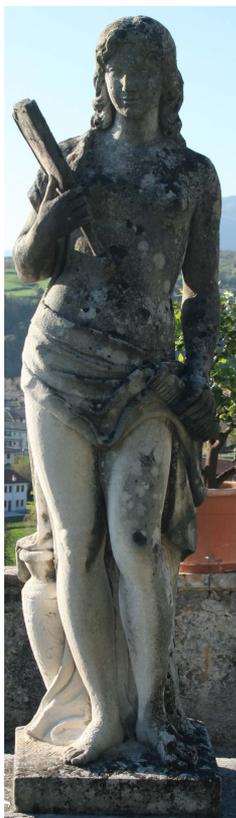
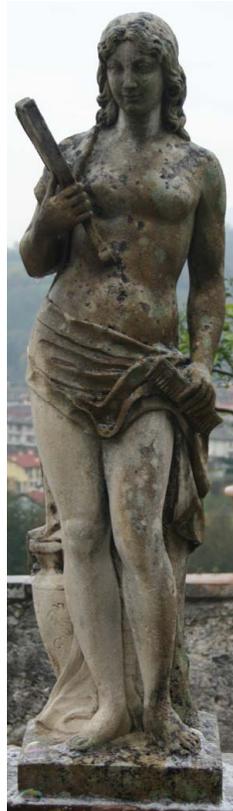
Abb. 30-35: Skulpturen vor und nach der Reinigung (Erscheinung dunkler, da nass)

Vorerst wurde eine grobe Reinigung mit Wasser, Nylon- und Messingbürsten vorgenommen. Anschliessend wurden die Figuren mit den Bioziden Preventol und New Des 50 getränkt und gereinigt. Dunkle diskongruente Krusten wurden mit Ammoniumcarbonatkompressen, mit einer Einwirkungszeit von 1,5 Stunden, erfolgreich behandelt. Zum Schluss wurden diese 3 Skulpturen erneut mit New Des 50 getränkt. Eine weitere Behandlung konnte aufgrund der Zeit nicht mehr erfolgen.
