Objekt: Gotische Säule, Botanischer Obstgarten Heilbronn

Erläuterung zum Objekt: Die gotische Säule kam ursprünglich aus einem privaten Haushalt und wurde der Stadt Heilbronn übergeben und im botanischen Obstgarten neu versetzt. Zum Objekt gehört ebenso ein 6-eckiger bzw. 12-eckiger Sockel. Zu Beginn meiner Ausbildung war es meine Aufgabe diese Säule mit einfachen Mitteln zu konservieren und restaurieren. Die gesamten Maßnahmen beliefen auf ehrenamtlicher Basis.

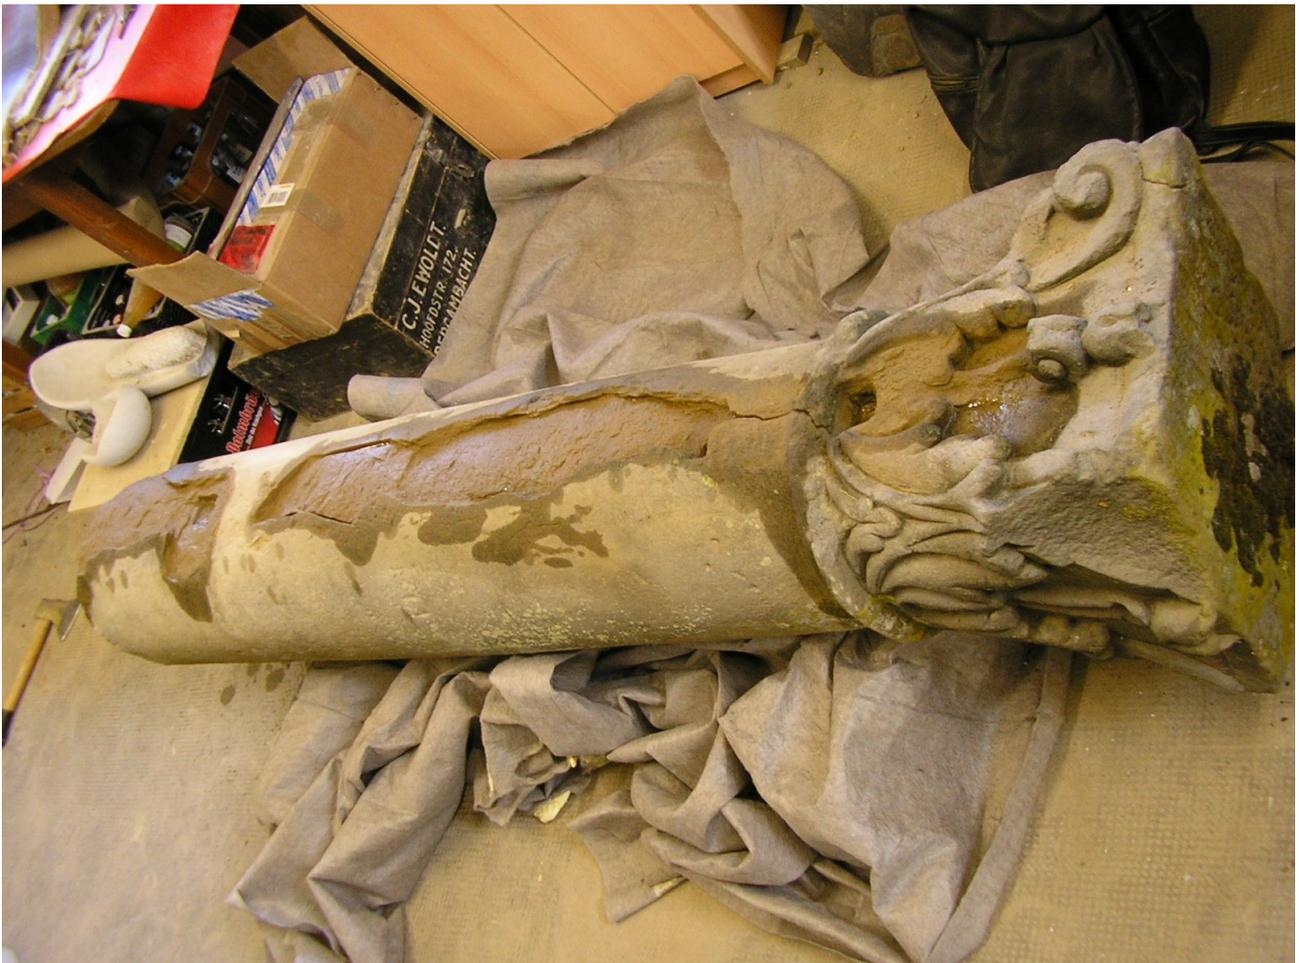
2 quadratische Vertiefungen am Schaft. Vermutlich handelt es sich bei dem Schaft um eine Spoile; Löcher dienten dem Hebewerkzeug, dem Spreizwolf (Abb. 1)

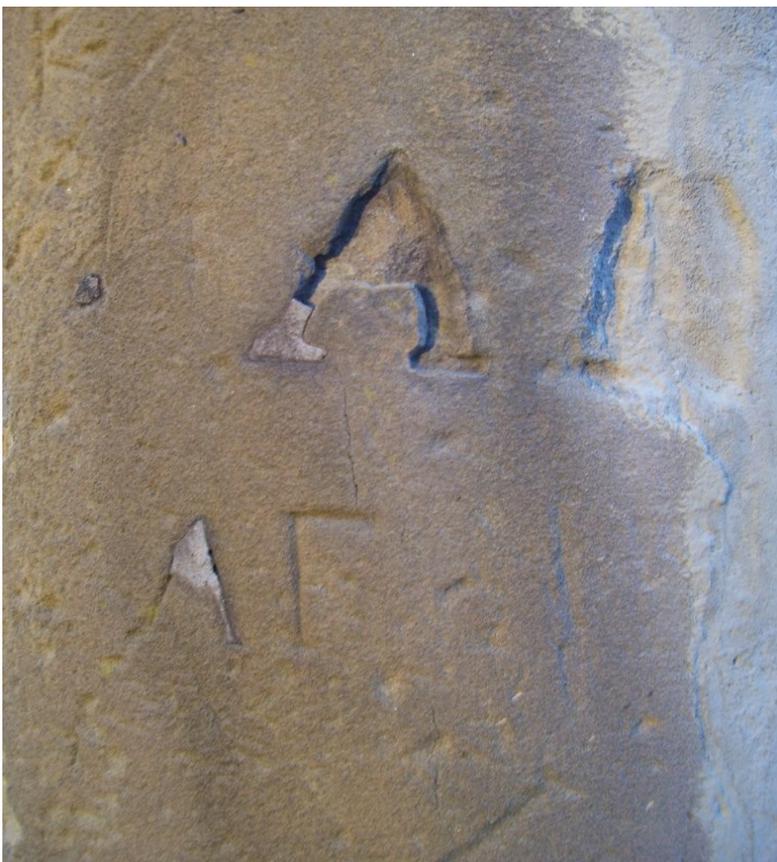
Abb. 3: Buchstaben am Säulenschaft

Besondere Beobachtungen: partiell fehlende und lockere Schaftflächen, Buchstaben am Schaft (Abb. 2, 3).
