## Dokumentation

Konservierung und Restaurierung des Grabsteins

Grabstein aus Bamberg „Anna Barbara Meister“

Von Jilly Latumena, Steinmetzin in der Denkmalpflege

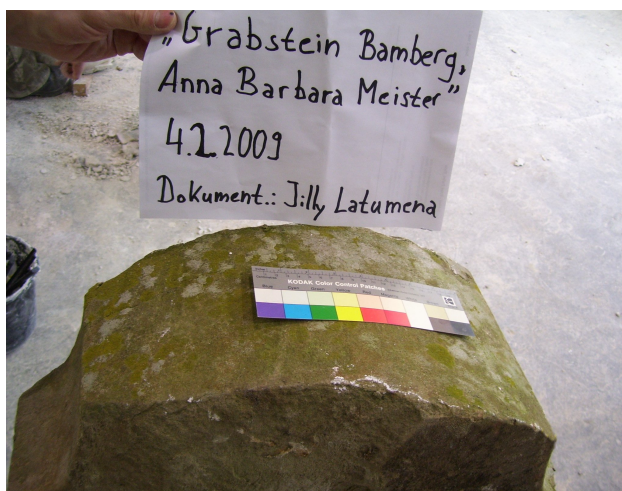
**Abb. 5:** Draufsicht des Grabsteins

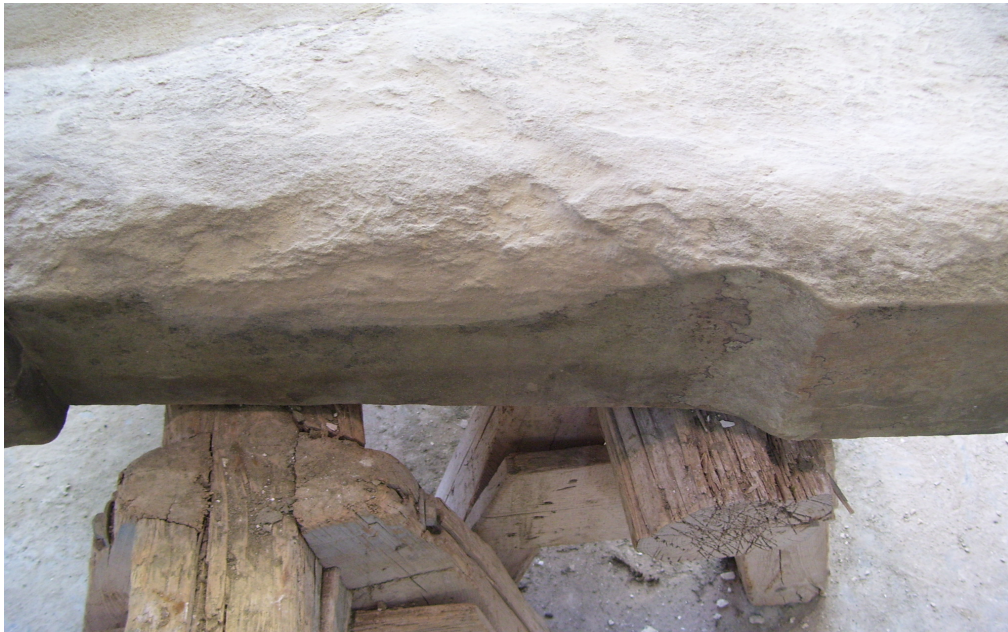
**Abb. 11:** Antrag- und Anböscharbeiten

Anböscharbeiten wurden mit wässriger Kieselsäuredispersion (ohne Formaldehyd) durchgeführt. Dem Steingrieß von den Antragarbeiten wurde sehr wenig dunkelbraune Pigmente hinzugefügt. Verschlossen wurden feinste Haarrisse, schuppige Flächen und hervorstehende Kanten. Auf angefeuchtetem Untergrund wurde vorerst dünnflüssiges Material mit Steingrieß aufgepinselt, mit festerem Material größere Kanten und Risse angeböscht und anschließend mit einem wasserdurchfeuchteten Schwamm vorsichtig abgewaschen, um im nach hinein keine glänzende Oberfläche zu bekommen. In trockenem Zustand wurde überschüssiger Steingrieß weggefeigt (Abb. 11 und 14).
